Comune di Portogruaro

A2

Piano Eliminazione Barriere Architettoniche

Schede analisi spazi pubblici

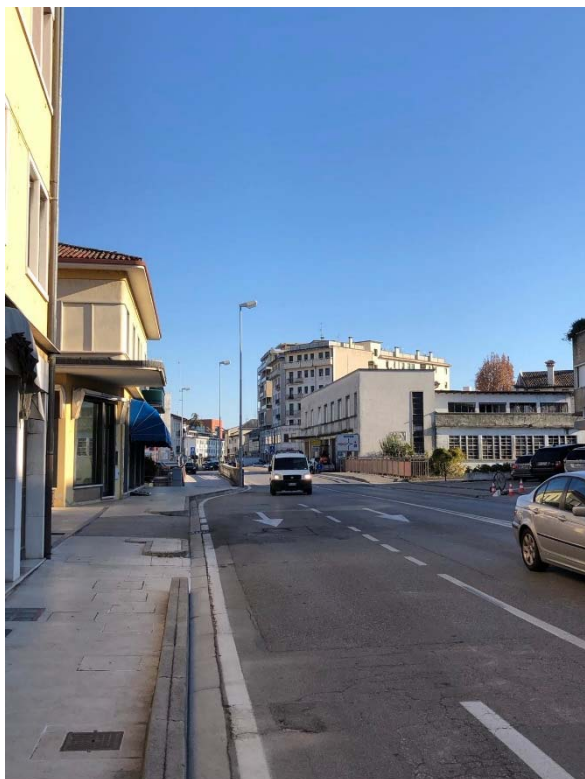
N. scheda SP03	Codice D			Foto	
Riferimento luogo	Ambito "Viale Cadorna"			In allegato	
Indirizzo	Viale Cadorna				
Limite velocità	70 km/h				
PENDENZA PERCORSO				Percorso piano	
SICUREZZA PERCORSO				Lato sx	Lato dx
Protetto (percorso su marciapiede o su ciglio separato dalla carreggiata con cordolo o paletti)				A tratti	
Non protetto (percorso pedonale senza marciapiede su ciglio stradale non separato dalla carreggiata o esposto su corsi d'acqua)					
Percorso assente				A tratti	X
CONFORT DEL PERCORSO				Lato sx	Lato dx
Presenza di panchine				X	X
Percorso ampio > 150 cm				X	
Buon orientamento (presenza di segnali toponomastici e/o linee guida)				X	
Complanarità (assenza di buche e/o sconnessioni)				X	
PARCHEGGI RISERVATI					
Presente		Presente ma non a norma		Assente	
		Dimensioni: larghezza 3,20 m x 0,60 m se in linea	Segnaletica: verticale e/o orizzontale assente	Accessibilità: raccordo al percorso	X

Elemento sporgente o rientrante nel pavimento (pozzetto, griglia, ecc.)		
Pendenza trasversale al senso di marcia < 2% (in particolare nei passai carrai)		
Pavimentazione degradata, sdruciolevole, sconnessa, ecc.		
Gradino h > 2,50 cm (percorso interrotto)	X	
Presenza di elemento h da terra < 1,90 m (tenda, insegne, ecc.)		
Assenza di segnali cromatici e/o tattili nelle variazioni di livello (intersezione tra percorso pedonale e zona carrabile)		
ATTRAVERSAMENTI PEDONALIX

- necessario realizzare un **marciapiede** a livello o a raso del piano stradale largo almeno 90 cm;
- finitura del **pavimento** del marciapiede degradata o sconnessa;
- necessario prevedere l'inserimento di uno **scivolo** per il superamento di gradini >2,5 cm;
- necessario modificare la **rampa esistente** che ha pendenza eccessiva (superiore al 8%) o largh. <90 cm;
- **parcheggio riservato** (ogni 50 posti auto);
- necessario realizzare una segnaletica orizzontale ad indicazione del **percorso protetto**;
- necessario inserire una **segnalazione visiva e/o tattile** a terra nell'attraversamento pedonale;
- necessaria **pensiline per fermate autobus** con rampa e piazzola.

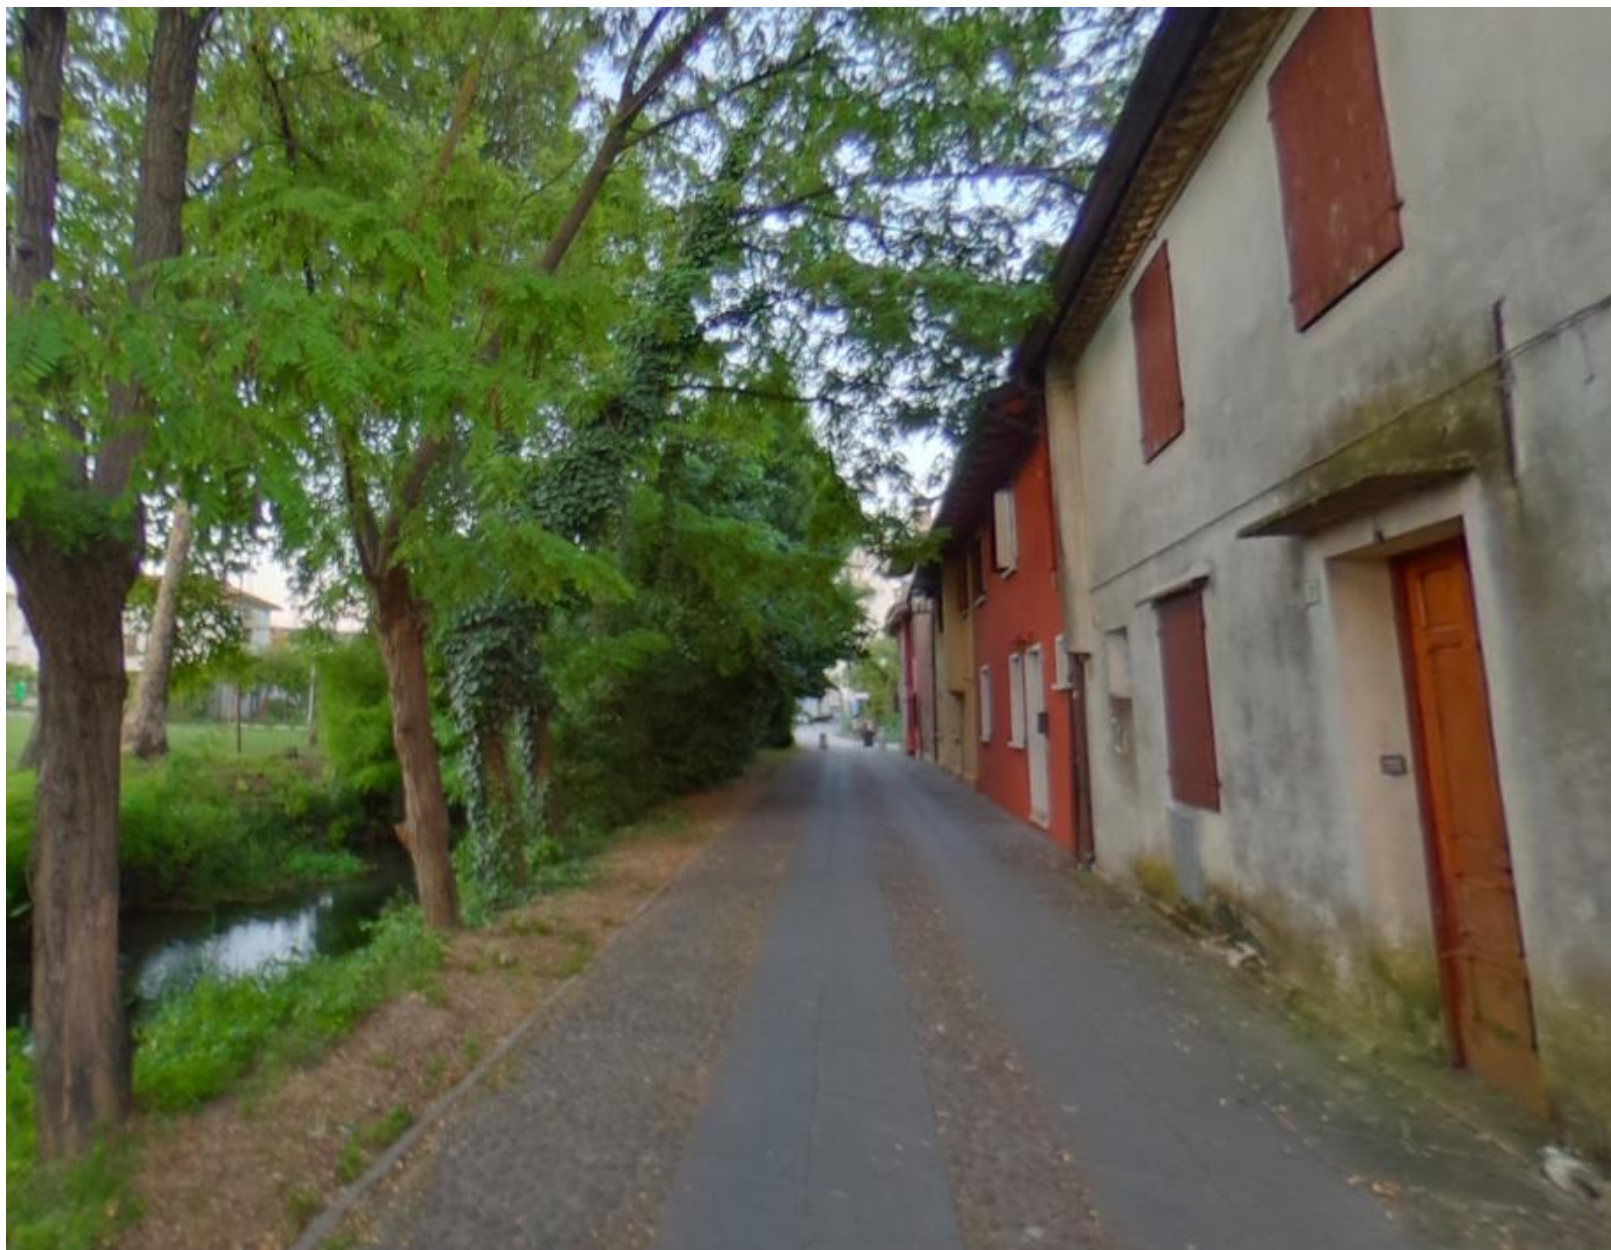
N. scheda SP05	Codice U	Foto	
Riferimento luogo	Ambito "Via Cavour"	In allegato	
Indirizzo	Via Cavour		
Limite velocità	30 km/h		
PENDENZA PERCORSO		Percorso piano	
SICUREZZA PERCORSO		Lato sx	Lato dx
Protetto (percorso su marciapiede o su ciglio separato dalla carreggiata con cordolo o paletti)		X	X
Non protetto (percorso pedonale senza marciapiede su ciglio stradale non separato dalla carreggiata o esposto su corsi d'acqua)			
Percorso assente			
CONFORT DEL PERCORSO		Lato sx	Lato dx
Presenza di panchine		X	X
Percorso ampio > 150 cm		X	X
Buon orientamento (presenza di segnali toponomastici e/o linee guida)		X	X
Complanarità (assenza di buche e/o sconnessioni)		X	X
PARCHEGGI RISERVATI			
Presente	Presente ma non a norma		Assente
	Dimensioni: larghezza 3,20 m x 0,60 m se in linea	Segnaletica: verticale e/o orizzontale assente	X
		Accessibilità: raccordo al percorso	
FERMATE MEZZI DI TRASPORTO PUBBLICI	Mobilità Presenza pedana e raccordo al percorso	Orientamento Visibilità segnaletica e informazioni leggibili	Confort Presenza di pensilina e/o panca

Elemento sporgente o rientrante nel pavimento (pozzetto, griglia, ecc.)				
Pendenza trasversale al senso di marcia < 2% (in particolare nei passai carrai)				
Pavimentazione degradata, sdruciolevole, sconnessa, ecc.			X	X
Gradino h > 2,50 cm (percorso interrotto)				
Presenza di elemento h da terra < 1,90 m (tenda, insegne, ecc.)				
Assenza di segnali cromatici e/o tattili nelle variazioni di livello (intersezione tra percorso pedonale e zona carrabile)				
ATTRAVERSAMENTI PEDONALIX

- necessario modificare la finitura del **pavimento** del marciapiede che risulta degradata, sconnessa o sdruciolevole;
- necessario realizzare un **parcheggio riservato** ogni 50 posti auto.

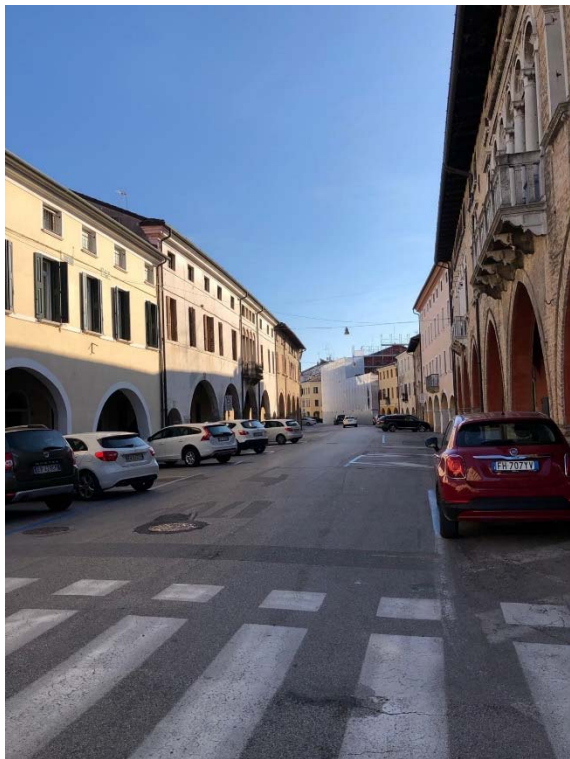
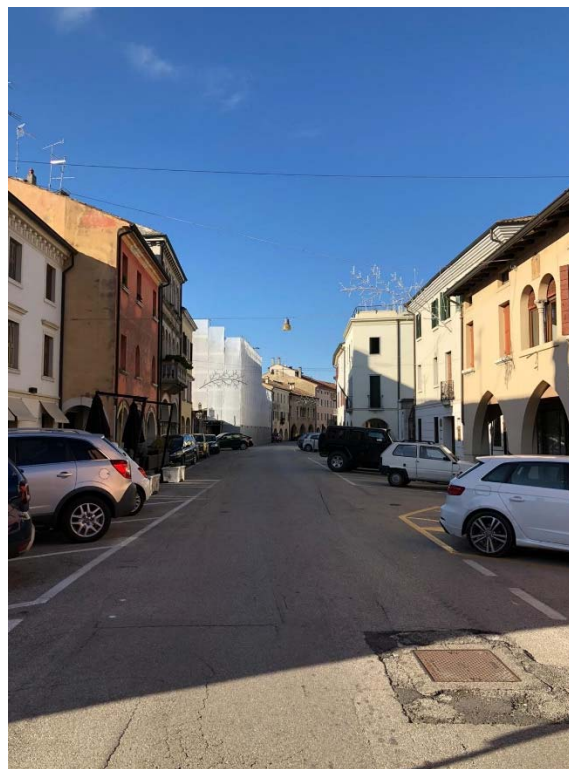
N. scheda SP06	Codice U			Foto	
Riferimento luogo	Ambito "Via Mercalli"				
Indirizzo	Via Mercalli				
Limite velocità	50 km/h				
PENDENZA PERCORSO				Percorso piano	
SICUREZZA PERCORSO				Lato sx	Lato dx
Protetto (percorso su marciapiede o su ciglio separato dalla carreggiata con cordolo o paletti)					X
Non protetto (percorso pedonale senza marciapiede su ciglio stradale non separato dalla carreggiata o esposto su corsi d'acqua)					
Percorso assente				X	
CONFORT DEL PERCORSO				Lato sx	Lato dx
Presenza di panchine					X
Percorso ampio > 150 cm					X
Buon orientamento (presenza di segnali toponomastici e/o linee guida)					X
Complanarità (assenza di buche e/o sconnessioni)					X
PARCHEGGI RISERVATI					
Presente		Presente ma non a norma			Assente
X		Dimensioni: larghezza 3,20 m x 0,60 m se in linea	Segnaletica: verticale e/o orizzontale assente	Accessibilità: raccordo al percorso	
FERMATE MEZZI DI TRASPORTO PUBBLICI		Mobilità Presenza pedana e raccordo al percorso	Orientamento Visibilità segnaletica e informazioni leggibili	Confort Presenza di pensilina e/o panca

Elemento sporgente o rientrante nel pavimento (pozzetto, griglia, ecc.)				
Pendenza trasversale al senso di marcia < 2% (in particolare nei passai carrai)				
Pavimentazione degradata, sdruciolevole, sconnessa, ecc.				
Gradino h > 2,50 cm (percorso interrotto)				
Presenza di elemento h da terra < 1,90 m (tenda, insegne, ecc.)				
Assenza di segnali cromatici e/o tattili nelle variazioni di livello (intersezione tra percorso pedonale e zona carrabile)				
ATTRAVERSAMENTI PEDONALIX

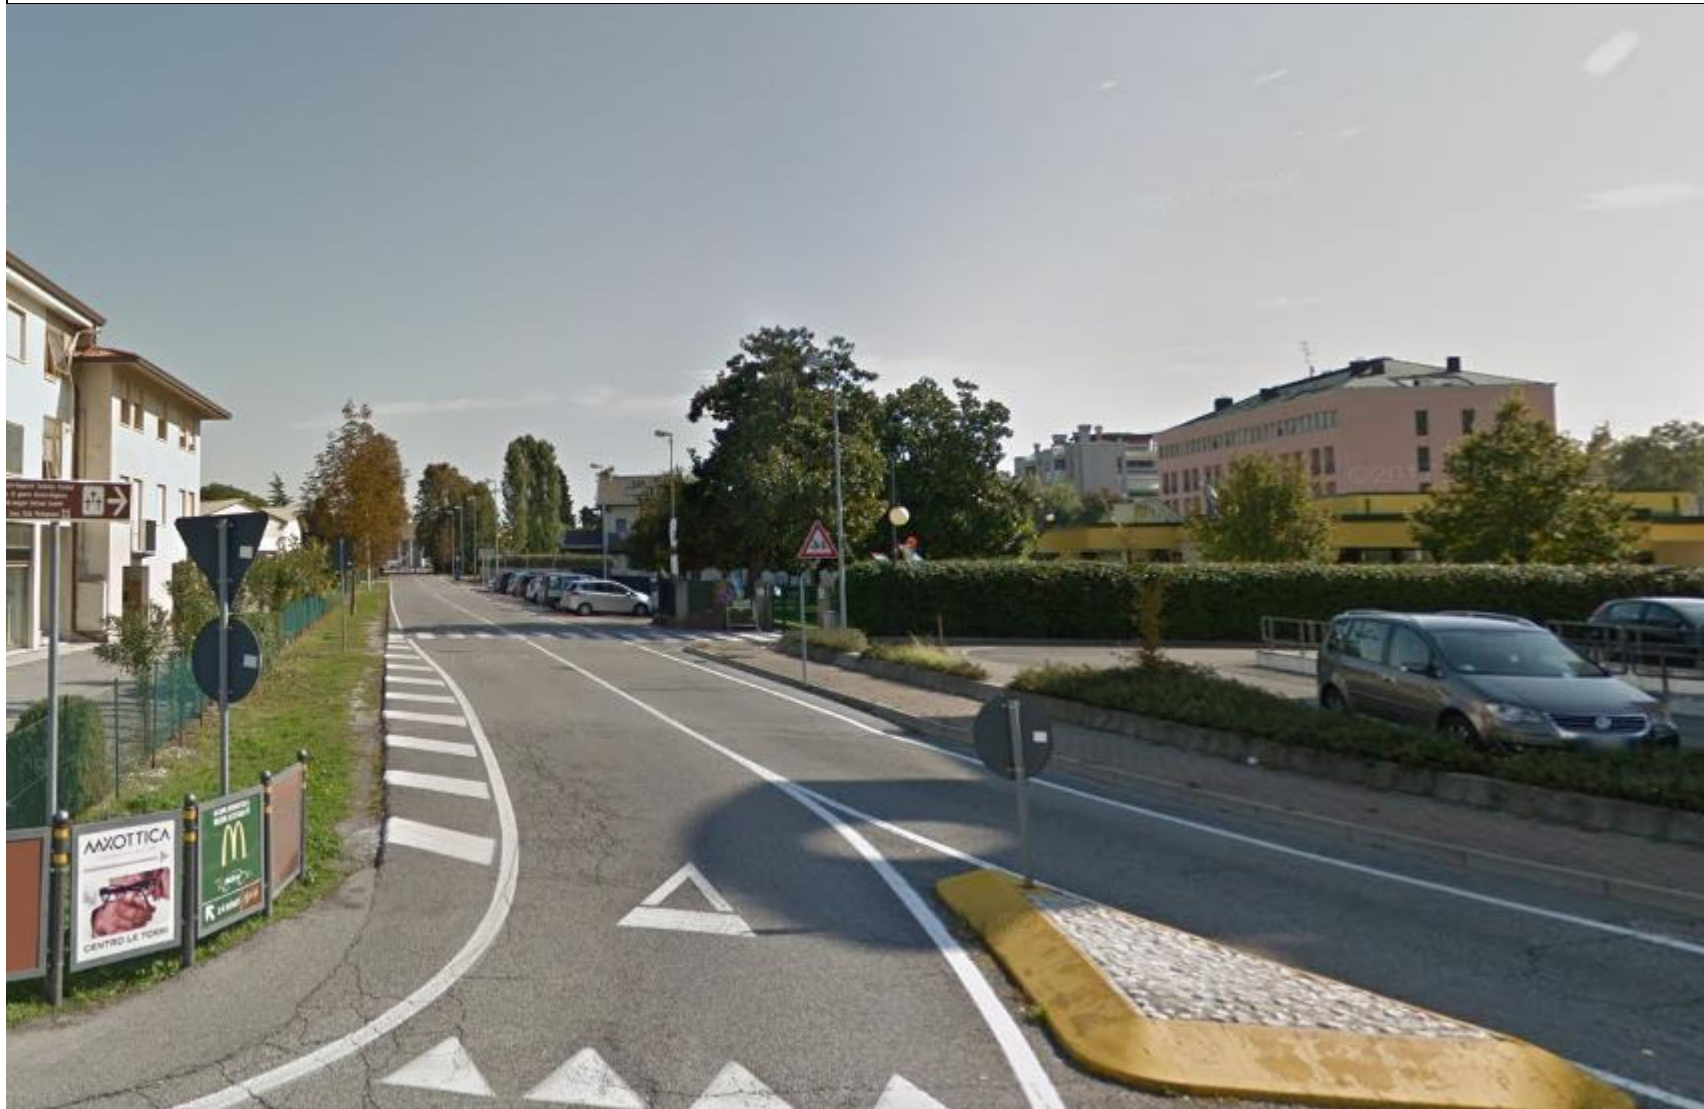
N. scheda SP07	Codice U			Foto	
Riferimento luogo	"Ambiato stazione ferroviaria – Viale Diaz"			In allegato	
Indirizzo	Viale Diaz				
Limite velocità	30 km/h				
PENDENZA PERCORSO				Percorso piano	
SICUREZZA PERCORSO				Lato sx	Lato dx
Protetto (percorso su marciapiede o su ciglio separato dalla carreggiata con cordolo o paletti)				A tratti	X
Non protetto (percorso pedonale senza marciapiede su ciglio stradale non separato dalla carreggiata o esposto su corsi d'acqua)					
Percorso assente				A tratti	
CONFORT DEL PERCORSO				Lato sx	Lato dx
Presenza di panchine				X	X
Percorso ampio > 150 cm				X	X
Buon orientamento (presenza di segnali toponomastici e/o linee guida)				X	X
Complanarità (assenza di buche e/o sconnessioni)				X	X
PARCHEGGI RISERVATI					
Presente		Presente ma non a norma			Assente
X		Dimensioni: larghezza 3,20 m x 0,60 m se in linea	Segnaletica: verticale e/o orizzontale assente	Accessibilità: raccordo al percorso

Elemento sporgente o rientrante nel pavimento (pozzetto, griglia, ecc.)		
Pendenza trasversale al senso di marcia < 2% (in particolare nei passai carrai)		
Pavimentazione degradata, sdruciolevole, sconnessa, ecc.		
Gradino h > 2,50 cm (percorso interrotto)		X
Presenza di elemento h da terra < 1,90 m (tenda, insegne, ecc.)		
Assenza di segnali cromatici e/o tattili nelle variazioni di livello (intersezione tra percorso pedonale e zona carrabile)		
ATTRAVERSAMENTI PEDONALIX

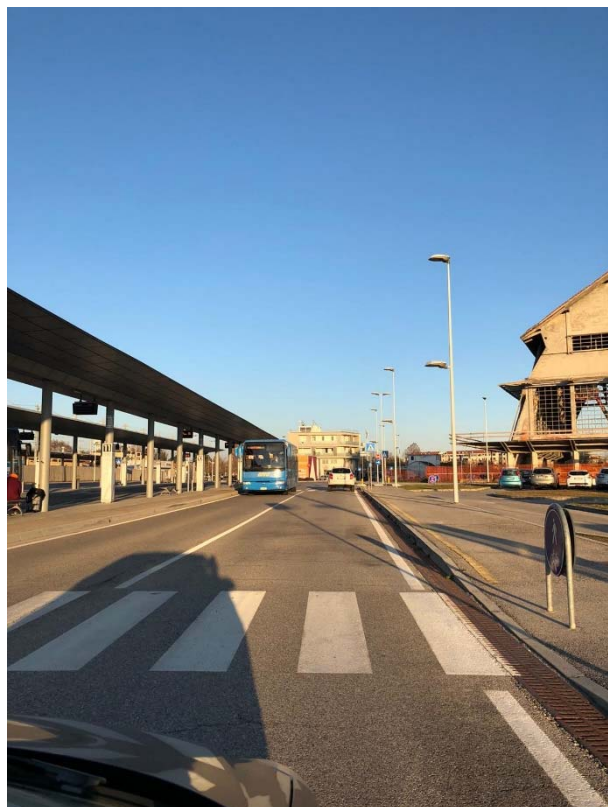
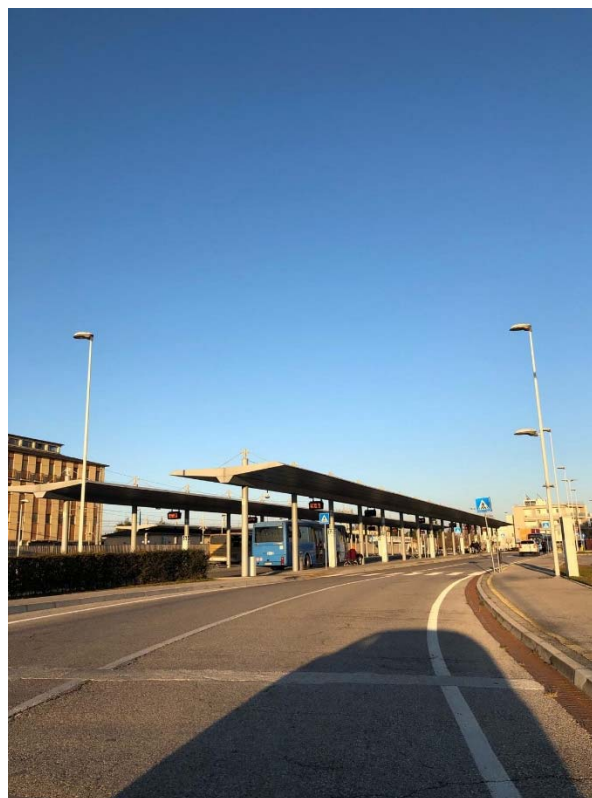
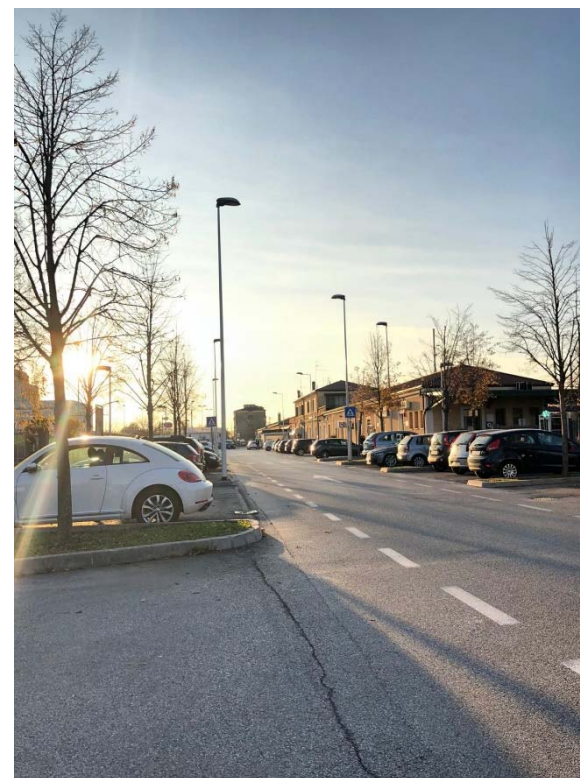
N. scheda SP08	Codice U			Foto	
Riferimento luogo	Ambito "Via Fondaco"			In allegato	
Indirizzo	Via Fondaco				
Limite velocità	30 km/h				
PENDENZA PERCORSO				Percorso piano	
SICUREZZA PERCORSO				Lato sx	Lato dx
Protetto (percorso su marciapiede o su ciglio separato dalla carreggiata con cordolo o paletti)				X	A tratti
Non protetto (percorso pedonale senza marciapiede su ciglio stradale non separato dalla carreggiata o esposto su corsi d'acqua)					A tratti
Percorso assente					
CONFORT DEL PERCORSO				Lato sx	Lato dx
Presenza di panchine				X	X
Percorso ampio > 150 cm				X	X
Buon orientamento (presenza di segnali toponomastici e/o linee guida)				X	X
Complanarità (assenza di buche e/o sconnessioni)				X	X
PARCHEGGI RISERVATI					
Presente		Presente ma non a norma		Assente	
		Dimensioni: larghezza 3,20 m x 0,60 m se in linea	Segnaletica: verticale e/o orizzontale assente	Accessibilità: raccordo al percorso	X

Elemento sporgente o rientrante nel pavimento (pozzetto, griglia, ecc.)			
Pendenza trasversale al senso di marcia < 2% (in particolare nei passai carrai)			
Pavimentazione degradata, sdruciolevole, sconnessa, ecc.		X	X
Gradino h > 2,50 cm (percorso interrotto)			
Presenza di elemento h da terra < 1,90 m (tenda, insegne, ecc.)			
Assenza di segnali cromatici e/o tattili nelle variazioni di livello (intersezione tra percorso pedonale e zona carrabile)		X	X
ATTRAVERSAMENTI PEDONALIX

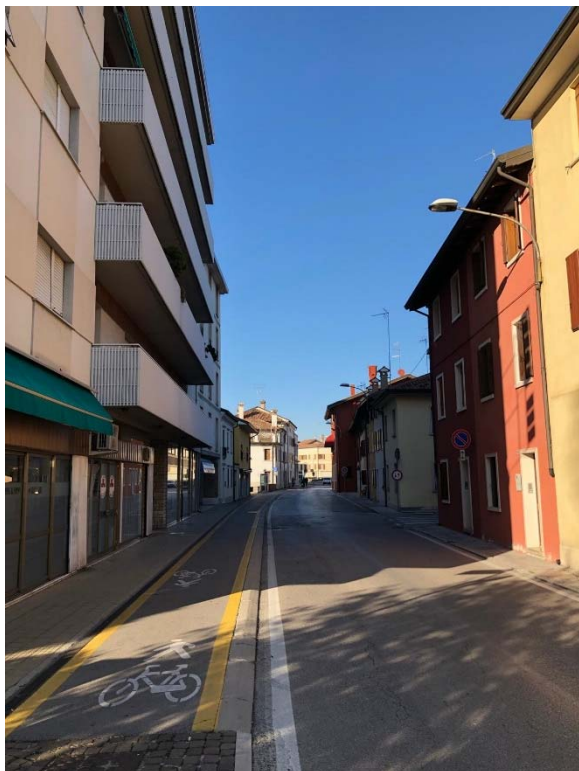
N. scheda SP09	Codice U			Foto	
Riferimento luogo	Ambito "Via Garibaldi"				
Indirizzo	Via Gribaldi				
Limite velocità	30 km h				
PENDENZA PERCORSO				Percorso piano	
SICUREZZA PERCORSO				Lato sx	Lato dx
Protetto (percorso su marciapiede o su ciglio separato dalla carreggiata con cordolo o paletti)				X	X
Non protetto (percorso pedonale senza marciapiede su ciglio stradale non separato dalla carreggiata o esposto su corsi d'acqua)					
Percorso assente					
CONFORT DEL PERCORSO				Lato sx	Lato dx
Presenza di panchine				X	X
Percorso ampio > 150 cm				X	X
Buon orientamento (presenza di segnali toponomastici e/o linee guida)				X	X
Complanarità (assenza di buche e/o sconnessioni)				X	X
PARCHEGGI RISERVATI					
Presente		Presente ma non a norma			Assente
		Dimensioni: larghezza 3,20 m x 0,60 m se in linea	Segnaletica: verticale e/o orizzontale assente	Accessibilità: raccordo al percorso	X
FERMATE MEZZI DI TRASPORTO PUBBLICI		Mobilità Presenza pedana e raccordo al percorso	Orientamento Visibilità segnaletica e informazioni leggibili	Confort Presenza di pensilina e/o panca

Elemento sporgente o rientrante nel pavimento (pozzetto, griglia, ecc.)		X	X
Pendenza trasversale al senso di marcia < 2% (in particolare nei passai carrai)			
Pavimentazione degradata, sdruciolevole, sconnessa, ecc.		X	X
Gradino h > 2,50 cm (percorso interrotto)		X	X
Presenza di elemento h da terra < 1,90 m (tenda, insegne, ecc.)			
Assenza di segnali cromatici e/o tattili nelle variazioni di livello (intersezione tra percorso pedonale e zona carrabile)			
ATTRAVERSAMENTI PEDONALIX

- necessario modificare la finitura del **pavimento** del marciapiede che risulta degradata o sconnessa;
- elemento sporgente o rientrante nella **pavimentazione** (pozzetto, griglia, cordolo, caditoia, radice...);
- necessario prevedere l'inserimento di uno **scivolo** per il superamento di gradini >2,5 cm;
- prevedere almeno un **parcheggio riservato**;
- necessario inserire una segnalazione visiva e/o tattile a terra in corrispondenza dell'**attraversamento** pedonale e/o carraio.

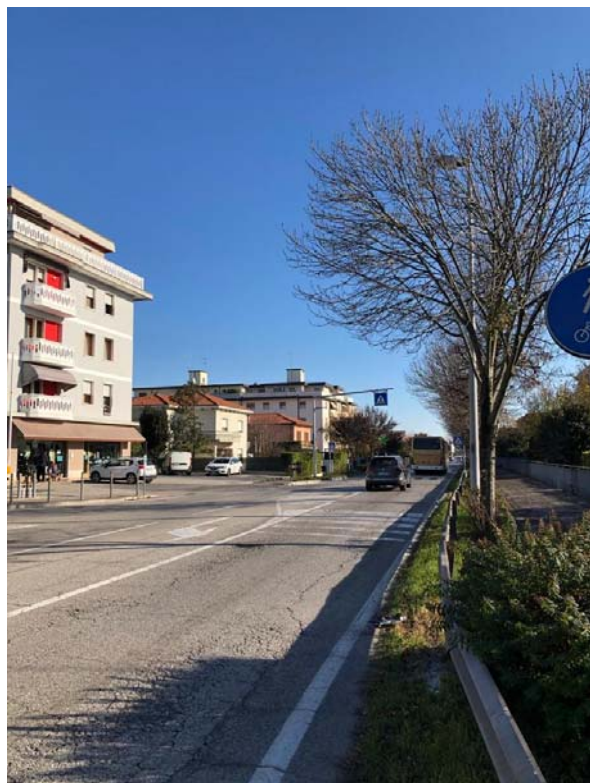
N. scheda SP11	Codice U			Foto	
Riferimento luogo	Ambito "Corso Martiri della Libertà"			In allegato	
Indirizzo	Corso Martiri della Libertà				
Limite velocità	30 km/h (ZTL)				
PENDENZA PERCORSO				Percorso piano	
SICUREZZA PERCORSO				Lato sx	Lato dx
Protetto (percorso su marciapiede o su ciglio separato dalla carreggiata con cordolo o paletti)				X	X
Non protetto (percorso pedonale senza marciapiede su ciglio stradale non separato dalla carreggiata o esposto su corsi d'acqua)					
Percorso assente					
CONFORT DEL PERCORSO				Lato sx	Lato dx
Presenza di panchine				X	X
Percorso ampio > 150 cm				X	X
Buon orientamento (presenza di segnali toponomastici e/o linee guida)				X	X
Complanarità (assenza di buche e/o sconnessioni)				X	X
PARCHEGGI RISERVATI					
Presente		Presente ma non a norma			Assente
X		Dimensioni: larghezza 3,20 m x 0,60 m se in linea	Segnaletica: verticale e/o orizzontale assente	Accessibilità: raccordo al percorso

Elemento sporgente o rientrante nel pavimento (pozzetto, griglia, ecc.)				
Pendenza trasversale al senso di marcia < 2% (in particolare nei passai carrai)				
Pavimentazione degradata, sdruciolevole, sconnessa, ecc.			X	X
Gradino h > 2,50 cm (percorso interrotto)				
Presenza di elemento h da terra < 1,90 m (tenda, insegne, ecc.)				
Assenza di segnali cromatici e/o tattili nelle variazioni di livello (intersezione tra percorso pedonale e zona carrabile)			X	X
ATTRAVERSAMENTI PEDONALIX

- necessario modificare la finitura del **pavimento** del marciapiede che risulta degradata, sconnessa o sdruciolevole;
- **dislivello** (raccordo per attraversamento in via Martiri) altezza Duomo);
- necessario realizzare una segnaletica orizzontale ad indicazione del **percorso protetto**;
- necessario inserire una segnalazione visiva e/o tattile a terra nell'**attraversamento** pedonale.

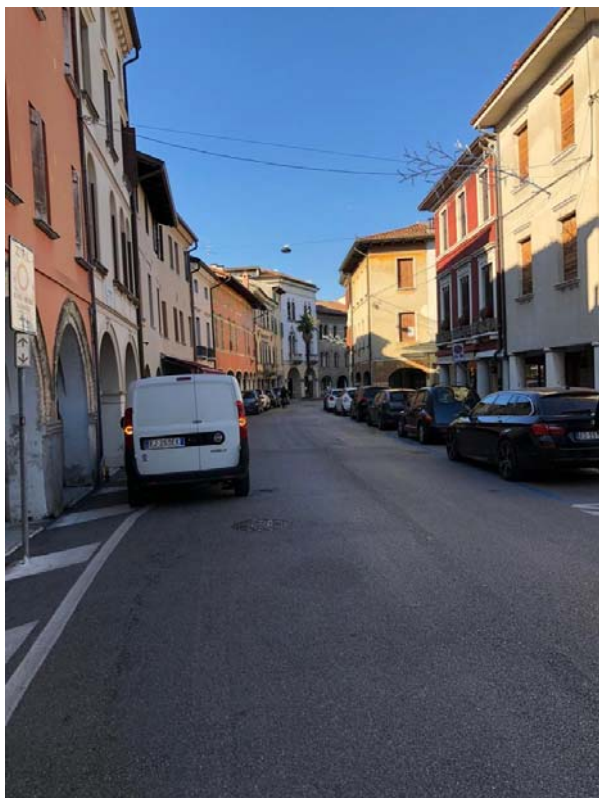
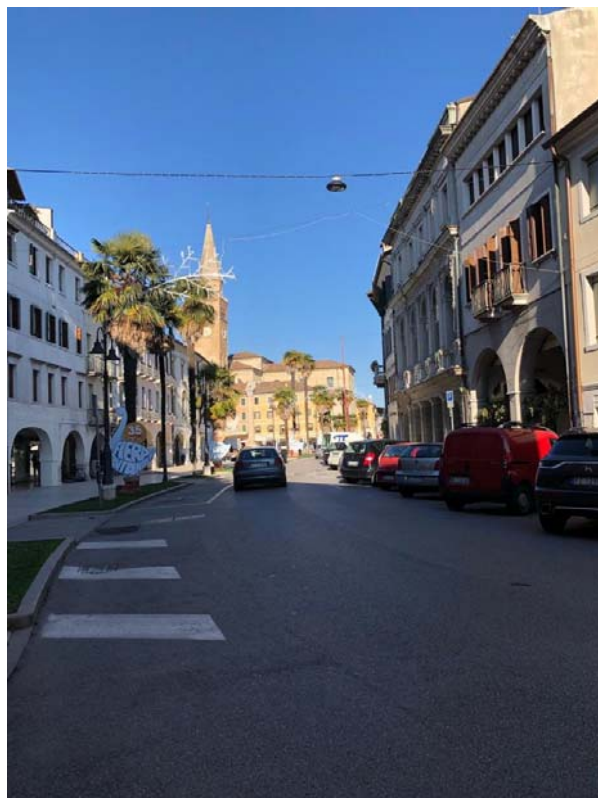
N. scheda SP12	Codice U			Foto	
Riferimento luogo	Ambito "via Mazzini"			In allegato	
Indirizzo	Via Giuseppe Mazzini				
Limite velocità	Z.T.O.				
PENDENZA PERCORSO				Percorso piano	
SICUREZZA PERCORSO				Lato sx	Lato dx
Protetto (percorso su marciapiede o su ciglio separato dalla carreggiata con cordolo o paletti)					X
Non protetto (percorso pedonale senza marciapiede su ciglio stradale non separato dalla carreggiata o esposto su corsi d'acqua)				X (a tratti)	
Percorso assente				X (a tratti)	
CONFORT DEL PERCORSO				Lato sx	Lato dx
Presenza di panchine				X	X
Percorso ampio > 150 cm				X	X
Buon orientamento (presenza di segnali toponomastici e/o linee guida)				X	X
Complanarità (assenza di buche e/o sconnessioni)				X	X
PARCHEGGI RISERVATI					
Presente		Presente ma non a norma		Assente	
		Dimensioni: larghezza 3,20 m x 0,60 m se in linea	Segnaletica: verticale e/o orizzontale assente	Accessibilità: raccordo al percorso	X

Elemento sporgente o rientrante nel pavimento (pozzetto, griglia, ecc.)		X
Pendenza trasversale al senso di marcia < 2% (in particolare nei passai carrai)	X	X
Pavimentazione degradata, sdruciolevole, sconnessa, ecc.		
Gradino h > 2,50 cm (percorso interrotto)		
Presenza di elemento h da terra < 1,90 m (tenda, insegne, ecc.)		
Assenza di segnali cromatici e/o tattili nelle variazioni di livello (intersezione tra percorso pedonale e zona carrabile)	X	X

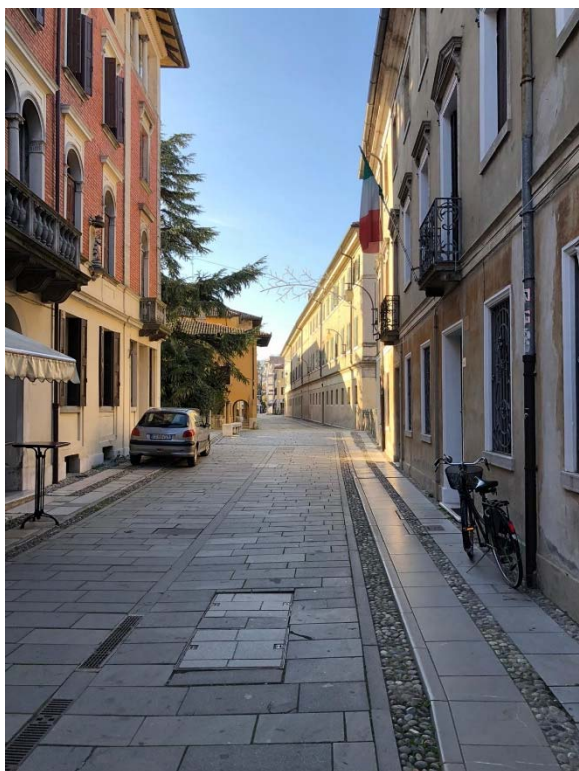
N. scheda SP13	Codice U			Foto	
Riferimento luogo	Ambito "Via Silvio Pellico"			In allegato	
Indirizzo	Via S. Pellico				
Limite velocità	50 km/h				
PENDENZA PERCORSO				Percorso piano	
SICUREZZA PERCORSO				Lato sx	Lato dx
Protetto (percorso su marciapiede o su ciglio separato dalla carreggiata con cordolo o paletti)				X (a tratti)	X (a tratti)
Non protetto (percorso pedonale senza marciapiede su ciglio stradale non separato dalla carreggiata o esposto su corsi d'acqua)				X (a tratti)	
Percorso assente					X (a tratti)
CONFORT DEL PERCORSO				Lato sx	Lato dx
Presenza di panchine				X	X
Percorso ampio > 150 cm				X	X (a tratti)
Buon orientamento (presenza di segnali toponomastici e/o linee guida)				X	X
Complanarità (assenza di buche e/o sconnessioni)				X	X
PARCHEGGI RISERVATI					
Presente		Presente ma non a norma			Assente
X		Dimensioni: larghezza 3,20 m x 0,60 m se in linea	Segnaletica: verticale e/o orizzontale assente	Accessibilità: raccordo al percorso

Elemento sporgente o rientrante nel pavimento (pozzetto, griglia, ecc.)		X	
Pendenza trasversale al senso di marcia < 2% (in particolare nei passai carrai)		X	
Pavimentazione degradata, sdruciolevole, sconnessa, ecc.		X	X
Gradino h > 2,50 cm (percorso interrotto)			
Presenza di elemento h da terra < 1,90 m (tenda, insegne, ecc.)			
Assenza di segnali cromatici e/o tattili nelle variazioni di livello (intersezione tra percorso pedonale e zona carrabile)		X	X
ATTRAVERSAMENTI PEDONALIX

- necessario modificare la finitura del **pavimento** del marciapiede che risulta degradata o sconnessa;
- necessario prevedere l'inserimento di uno **scivolo** per il superamento di gradini >2,5 cm;
- necessario realizzare una segnaletica orizzontale ad indicazione del **percorso protetto**.

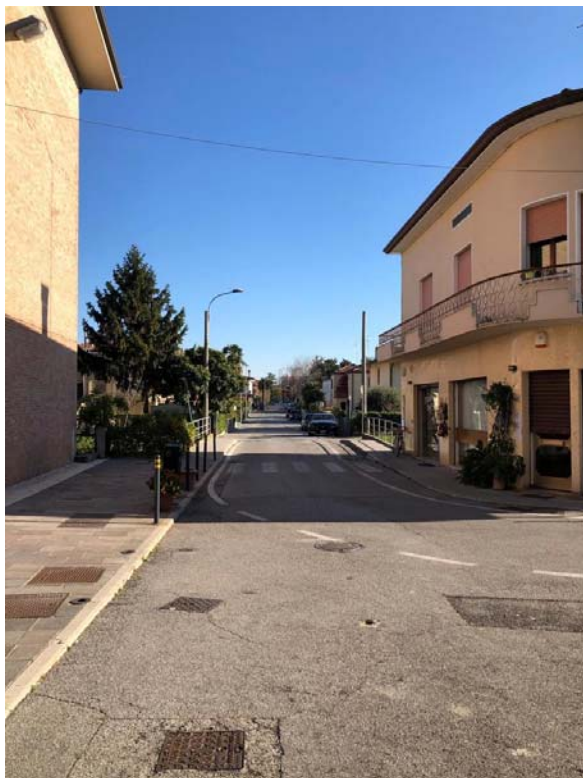
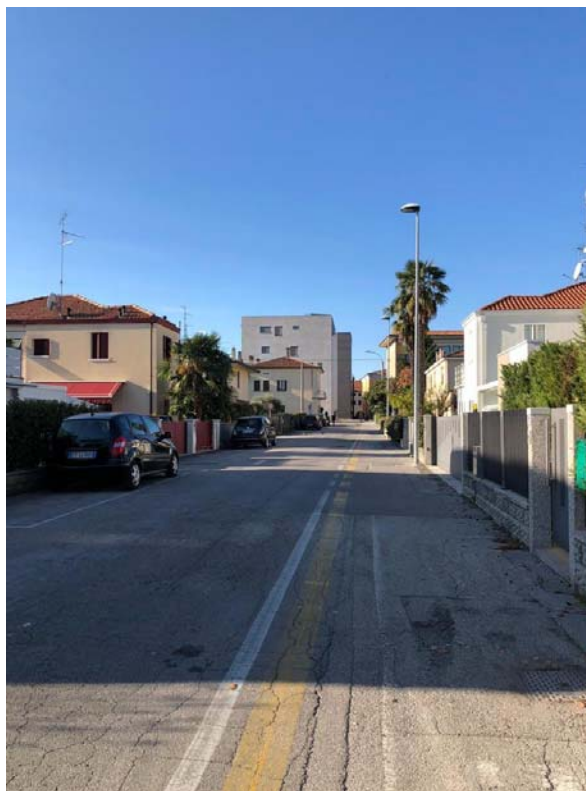
N. scheda SP14	Codice U			Foto	
Riferimento luogo	Ambito "Via Roma"			In allegato	
Indirizzo	Via Roma				
Limite velocità	Z.T.L.				
PENDENZA PERCORSO				Percorso piano	
SICUREZZA PERCORSO				Lato sx	Lato dx
Protetto (percorso su marciapiede o su ciglio separato dalla carreggiata con cordolo o paletti)					
Non protetto (percorso pedonale senza marciapiede su ciglio stradale non separato dalla carreggiata o esposto su corsi d'acqua)				X	X
Percorso assente					
CONFORT DEL PERCORSO				Lato sx	Lato dx
Presenza di panchine				X	X
Percorso ampio > 150 cm				X	X
Buon orientamento (presenza di segnali toponomastici e/o linee guida)				X	X
Complanarità (assenza di buche e/o sconnessioni)				X	X
PARCHEGGI RISERVATI					
Presente		Presente ma non a norma			Assente
		Dimensioni: larghezza 3,20 m x 0,60 m se in linea	Segnaletica: verticale e/o orizzontale assente	Accessibilità: raccordo al percorso	X
FERMATE MEZZI DI TRASPORTO PUBBLICI		Mobilità Presenza pedana e raccordo al percorso	Orientamento Visibilità segnaletica e informazioni leggibili	Confort Presenza di pensilina e/o panca

Elemento sporgente o rientrante nel pavimento (pozzetto, griglia, ecc.)				
Pendenza trasversale al senso di marcia < 2% (in particolare nei passai carrai)				
Pavimentazione degradata, sdruciolevole, sconnessa, ecc.				
Gradino h > 2,50 cm (percorso interrotto)				
Presenza di elemento h da terra < 1,90 m (tenda, insegne, ecc.)				
Assenza di segnali cromatici e/o tattili nelle variazioni di livello (intersezione tra percorso pedonale e zona carrabile)			X	X
ATTRAVERSAMENTI PEDONALIX

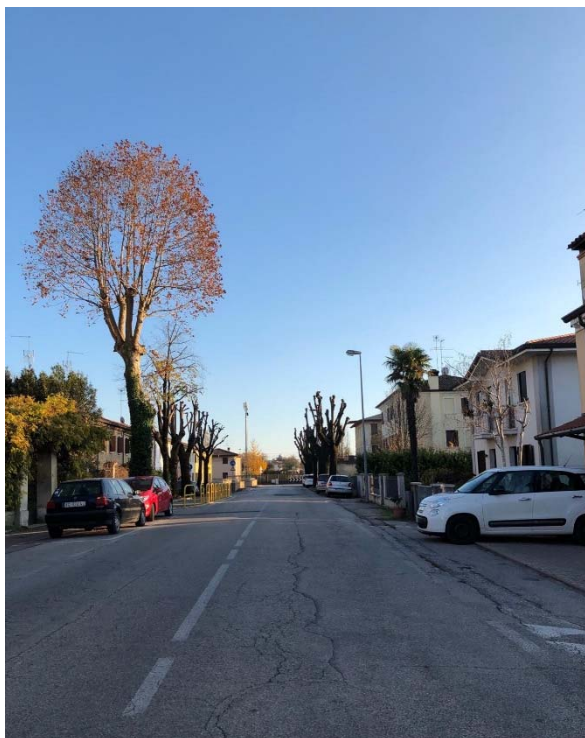
N. scheda SP19	Codice U			Foto	
Riferimento luogo	Ambito "Via Seminario"			In allegato	
Indirizzo	Via Seminario				
Limite velocità					
PENDENZA PERCORSO				Percorso piano	
SICUREZZA PERCORSO				Lato sx	Lato dx
Protetto (percorso su marciapiede o su ciglio separato dalla carreggiata con cordolo o paletti)				X	X
Non protetto (percorso pedonale senza marciapiede su ciglio stradale non separato dalla carreggiata o esposto su corsi d'acqua)					
Percorso assente					
CONFORT DEL PERCORSO				Lato sx	Lato dx
Presenza di panchine				X	X
Percorso ampio > 150 cm				X	X
Buon orientamento (presenza di segnali toponomastici e/o linee guida)				X	X
Complanarità (assenza di buche e/o sconnessioni)				X	X
PARCHEGGI RISERVATI					
Presente		Presente ma non a norma			Assente
X		Dimensioni: larghezza 3,20 m x 0,60 m se in linea	Segnaletica: verticale e/o orizzontale assente	Accessibilità: raccordo al percorso	
FERMATE MEZZI DI TRASPORTO PUBBLICI		Mobilità Presenza pedana e raccordo al percorso	Orientamento Visibilità segnaletica e informazioni leggibili	Confort Presenza di pensilina e/o panca

Elemento sporgente o rientrante nel pavimento (pozzetto, griglia, ecc.)		
Pendenza trasversale al senso di marcia < 2% (in particolare nei passai carrai)		
Pavimentazione degradata, sdruciolevole, sconnessa, ecc.	X	X
Gradino h > 2,50 cm (percorso interrotto)	X	X
Presenza di elemento h da terra < 1,90 m (tenda, insegne, ecc.)		
Assenza di segnali cromatici e/o tattili nelle variazioni di livello (intersezione tra percorso pedonale e zona carrabile)	X	X

- finitura del **pavimento** del marciapiede degradata o sconnessa;
- necessario prevedere l'inserimento di uno **scivolo** per il superamento di gradini >2,5 cm;
- **parcheggio riservato** (ogni 50 posti auto);
- necessario inserire una segnalazione visiva e/o tattile a terra nell'**attraversamento** pedonale.

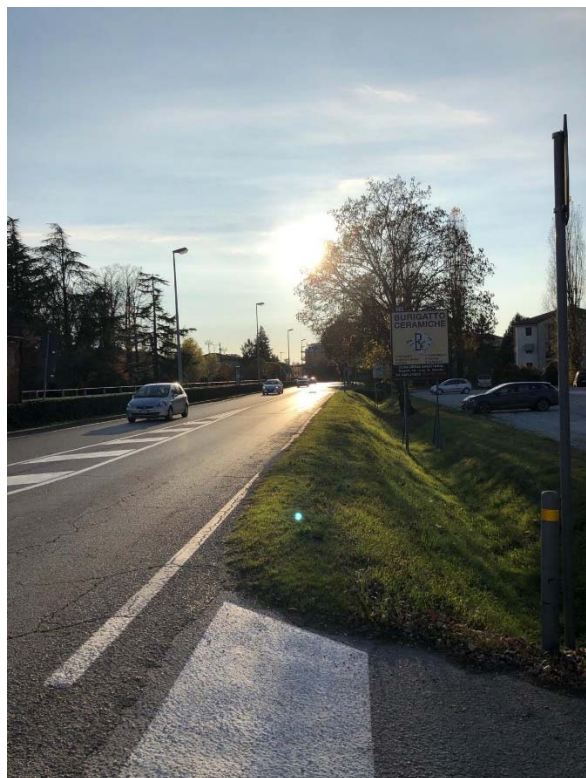
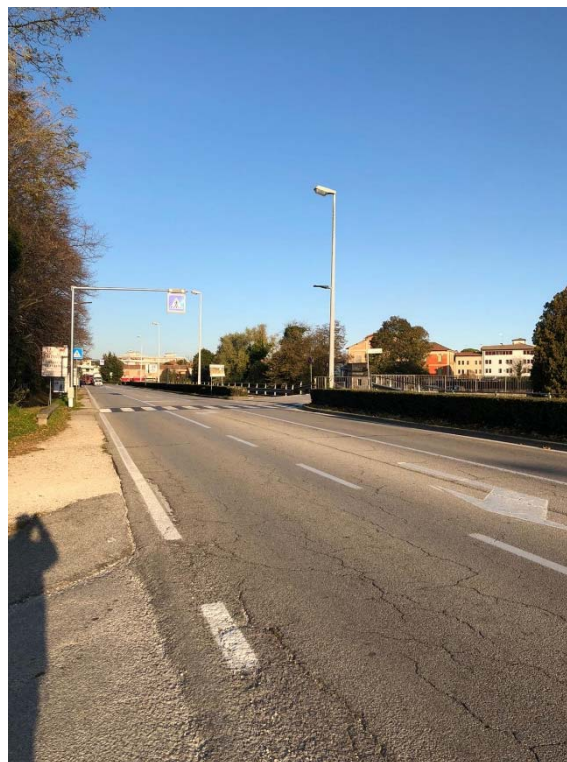
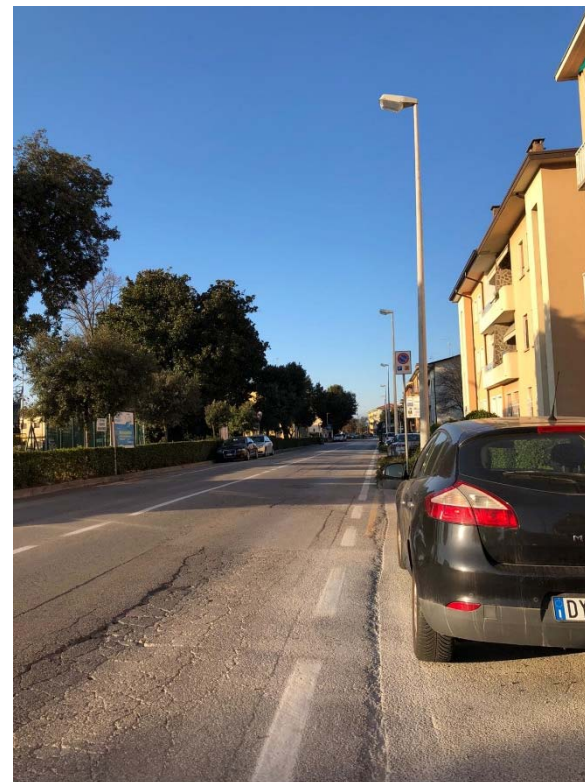
N. scheda SP22	Codice U			Foto	
Riferimento luogo	Ambito "Viale Stazione"			In allegato	
Indirizzo	Viale Stazione				
Limite velocità	50 km/h				
PENDENZA PERCORSO				Percorso piano	
SICUREZZA PERCORSO				Lato sx	Lato dx
Protetto (percorso su marciapiede o su ciglio separato dalla carreggiata con cordolo o paletti)				X	
Non protetto (percorso pedonale senza marciapiede su ciglio stradale non separato dalla carreggiata o esposto su corsi d'acqua)					
Percorso assente					X
CONFORT DEL PERCORSO				Lato sx	Lato dx
Presenza di panchine				X	
Percorso ampio > 150 cm				X	
Buon orientamento (presenza di segnali toponomastici e/o linee guida)				X	
Complanarità (assenza di buche e/o sconnessioni)				X	
PARCHEGGI RISERVATI					
Presente		Presente ma non a norma		Assente	
		Dimensioni: larghezza 3,20 m x 0,60 m se in linea	Segnaletica: verticale e/o orizzontale assente	Accessibilità: raccordo al percorso	X
FERMATE MEZZI DI TRASPORTO PUBBLICI		Mobilità Presenza pedana e raccordo al percorso	Orientamento Visibilità segnaletica e informazioni leggibili	Confort Presenza di pensilina e/o panca

Elemento sporgente o rientrante nel pavimento (pozzetto, griglia, ecc.)		
Pendenza trasversale al senso di marcia < 2% (in particolare nei passai carrai)		
Pavimentazione degradata, sdruciolevole, sconnessa, ecc.		
Gradino h > 2,50 cm (percorso interrotto)		
Presenza di elemento h da terra < 1,90 m (tenda, insegne, ecc.)		
Assenza di segnali cromatici e/o tattili nelle variazioni di livello (intersezione tra percorso pedonale e zona carrabile)	X

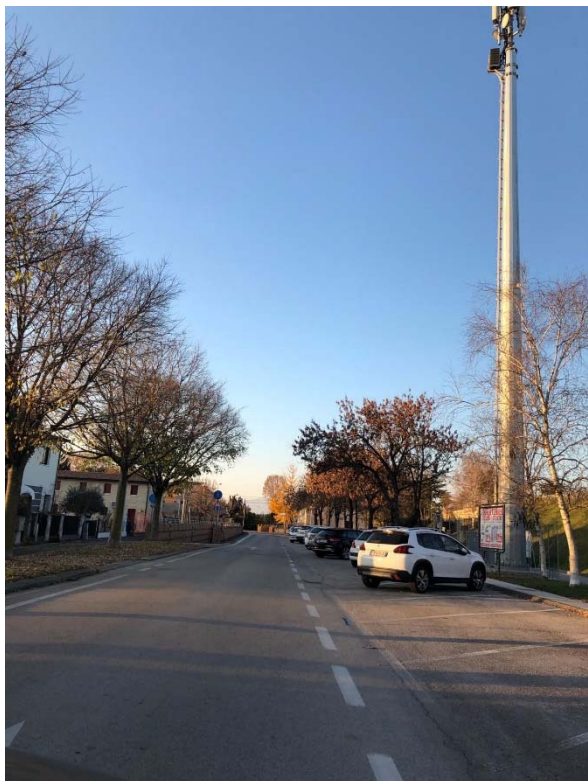
N. scheda SP23	Codice U			Foto	
Riferimento luogo	Ambito di "Via Valle"			In allegato	
Indirizzo	Via Valle				
Limite velocità	50 km/h				
PENDENZA PERCORSO				Percorso piano	
SICUREZZA PERCORSO				Lato sx	Lato dx
Protetto (percorso su marciapiede o su ciglio separato dalla carreggiata con cordolo o paletti)				X (a tratti)	X
Non protetto (percorso pedonale senza marciapiede su ciglio stradale non separato dalla carreggiata o esposto su corsi d'acqua)					
Percorso assente				X (a tratti)	
CONFORT DEL PERCORSO				Lato sx	Lato dx
Presenza di panchine				X	X
Percorso ampio > 150 cm				X	X
Buon orientamento (presenza di segnali toponomastici e/o linee guida)				X	X
Complanarità (assenza di buche e/o sconnessioni)				X	X
PARCHEGGI RISERVATI					
Presente		Presente ma non a norma			Assente
X		Dimensioni: larghezza 3,20 m x 0,60 m se in linea	Segnaletica: verticale e/o orizzontale assente	Accessibilità: raccordo al percorso

Elemento sporgente o rientrante nel pavimento (pozzetto, griglia, ecc.)		X	
Pendenza trasversale al senso di marcia < 2% (in particolare nei passai carrai)			
Pavimentazione degradata, sdruciolevole, sconnessa, ecc.		X	X
Gradino h > 2,50 cm (percorso interrotto)		X	X
Presenza di elemento h da terra < 1,90 m (tenda, insegne, ecc.)			
Assenza di segnali cromatici e/o tattili nelle variazioni di livello (intersezione tra percorso pedonale e zona carrabile)			
ATTRAVERSAMENTI PEDONALIX

- restringimenti con larghezza >90 cm;
- necessario modificare la finitura del **pavimento** del marciapiede che risulta degradata o sconnessa;
- necessario modificare l'**elemento** (pozzetto, griglia, cordolo, caditoia, radice...) sporgente o rientrante nella pavimentazione;
- necessario prevedere l'inserimento di uno **scivolo** per il superamento di gradini >2,5 cm;
- **parcheggio riservato** (ogni 50 posti auto);
- necessario inserire la **segnaletica** verticale e/o realizzare la segnaletica orizzontale;
- necessario inserire una segnalazione visiva e/o tattile a terra nell'**attraversamento** pedonale e/o carraio.

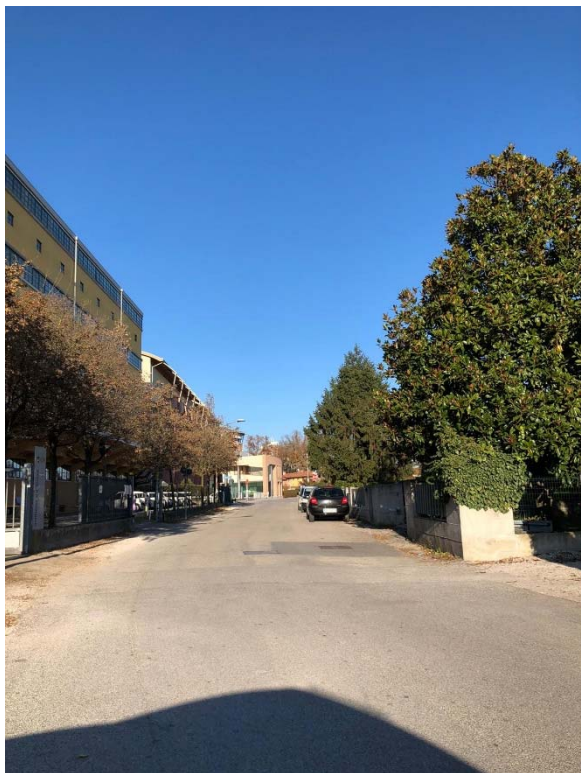
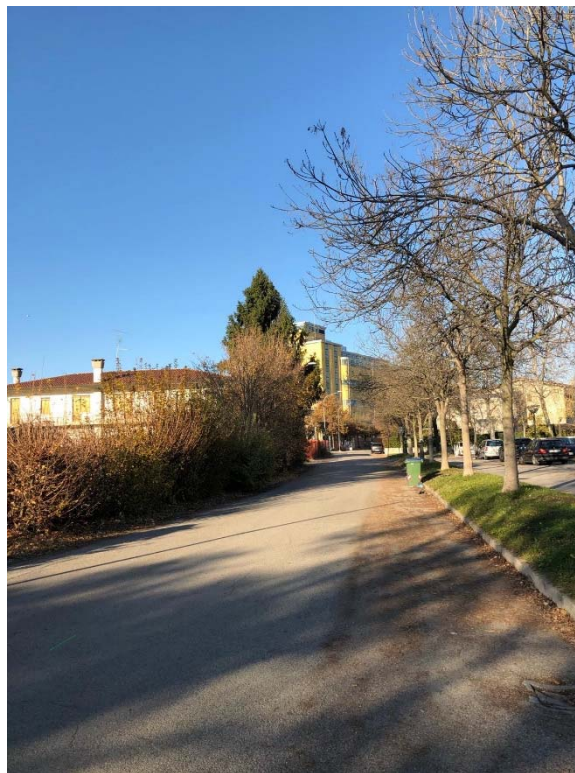
N. scheda SP25	Codice U			Foto	
Riferimento luogo	Ambito "Via del Rastrello"			In allegato	
Indirizzo	Via del Rastrello				
Limite velocità	ZTL				
PENDENZA PERCORSO				Percorso piano	
SICUREZZA PERCORSO				Lato sx	Lato dx
Protetto (percorso su marciapiede o su ciglio separato dalla carreggiata con cordolo o paletti)				X	X
Non protetto (percorso pedonale senza marciapiede su ciglio stradale non separato dalla carreggiata o esposto su corsi d'acqua)					
Percorso assente					
CONFORT DEL PERCORSO				Lato sx	Lato dx
Presenza di panchine				X	X
Percorso ampio > 150 cm				X	X
Buon orientamento (presenza di segnali toponomastici e/o linee guida)				X	X
Complanarità (assenza di buche e/o sconnessioni)				X	X
PARCHEGGI RISERVATI					
Presente		Presente ma non a norma		Assente	
		Dimensioni: larghezza 3,20 m x 0,60 m se in linea	Segnaletica: verticale e/o orizzontale assente	Accessibilità: raccordo al percorso	X

Elemento sporgente o rientrante nel pavimento (pozzetto, griglia, ecc.)	X	X
Pendenza trasversale al senso di marcia < 2% (in particolare nei passai carrai)		
Pavimentazione degradata, sdruciolevole, sconnessa, ecc.	X	X
Gradino h > 2,50 cm (percorso interrotto)		
Presenza di elemento h da terra < 1,90 m (tenda, insegne, ecc.)		
Assenza di segnali cromatici e/o tattili nelle variazioni di livello (intersezione tra percorso pedonale e zona carrabile)	X	X

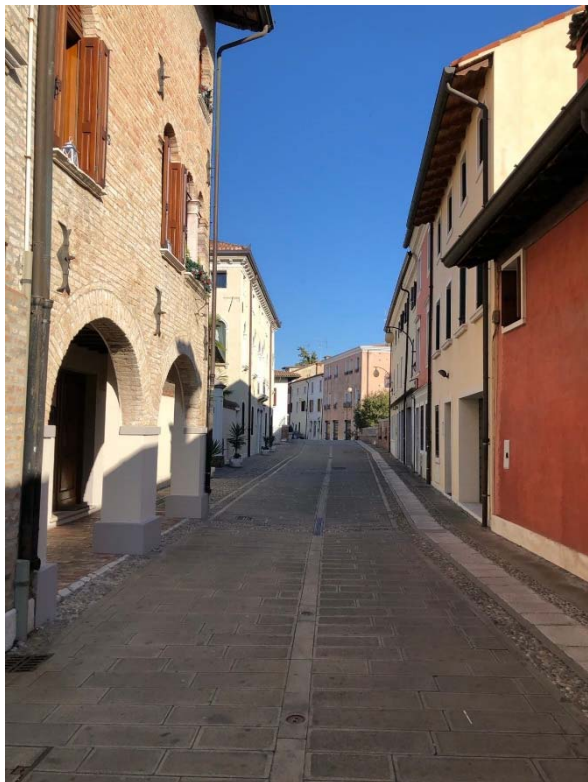
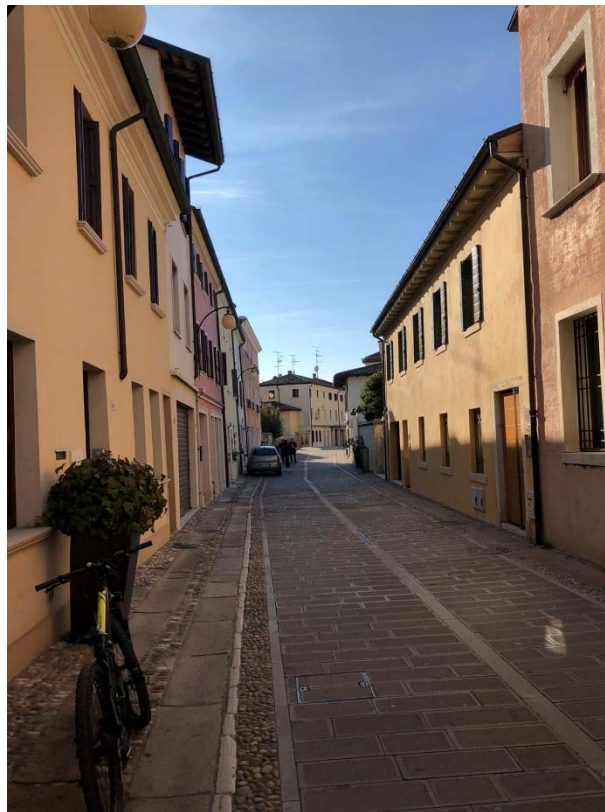
N. scheda SP26	Codice U			Foto	
Riferimento luogo	Ambito "via Pio X"			In allegato	
Indirizzo	Via Pio X°				
Limite velocità	30 km/h				
PENDENZA PERCORSO				Percorso piano	
SICUREZZA PERCORSO				Lato sx	Lato dx
Protetto (percorso su marciapiede o su ciglio separato dalla carreggiata con cordolo o paletti)				X	X
Non protetto (percorso pedonale senza marciapiede su ciglio stradale non separato dalla carreggiata o esposto su corsi d'acqua)					
Percorso assente					
CONFORT DEL PERCORSO				Lato sx	Lato dx
Presenza di panchine				X	X
Percorso ampio > 150 cm				X	X
Buon orientamento (presenza di segnali toponomastici e/o linee guida)				X	X
Complanarità (assenza di buche e/o sconnessioni)				X	X
PARCHEGGI RISERVATI					
Presente		Presente ma non a norma		Assente	
		Dimensioni: larghezza 3,20 m x 0,60 m se in linea	Segnaletica: verticale e/o orizzontale assente	Accessibilità: raccordo al percorso	X
FERMATE MEZZI DI TRASPORTO PUBBLICI		Mobilità Presenza pedana e raccordo al percorso	Orientamento Visibilità segnaletica e informazioni leggibili	Confort Presenza di pensilina e/o panca

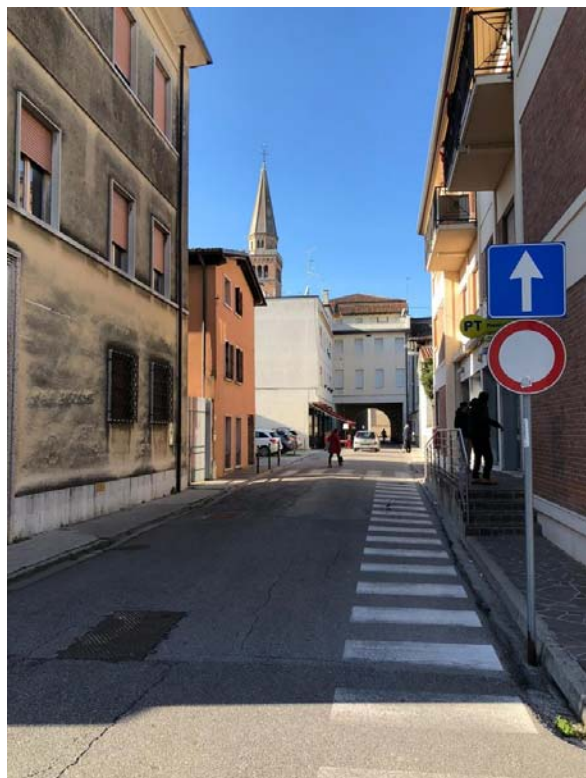
N. scheda SP27	Codice U			Foto	
Riferimento luogo	Ambito "Vicolo del Duomo"			In allegato	
Indirizzo	Vicolo del Duomo				
Limite velocità	ZTL				
PENDENZA PERCORSO				Percorso piano	
SICUREZZA PERCORSO				Lato sx	Lato dx
Protetto (percorso su marciapiede o su ciglio separato dalla carreggiata con cordolo o paletti)					
Non protetto (percorso pedonale senza marciapiede su ciglio stradale non separato dalla carreggiata o esposto su corsi d'acqua)				X	
Percorso assente					X
CONFORT DEL PERCORSO				Lato sx	Lato dx
Presenza di panchine				X	
Percorso ampio > 150 cm				X	
Buon orientamento (presenza di segnali toponomastici e/o linee guida)				X	
Complanarità (assenza di buche e/o sconnessioni)				X	
PARCHEGGI RISERVATI					
Presente		Presente ma non a norma			Assente
		Dimensioni: larghezza 3,20 m x 0,60 m se in linea	Segnaletica: verticale e/o orizzontale assente	Accessibilità: raccordo al percorso	X
FERMATE MEZZI DI TRASPORTO PUBBLICI		Mobilità Presenza pedana e raccordo al percorso	Orientamento Visibilità segnaletica e informazioni leggibili	Confort Presenza di pensilina e/o panca
