Comune di Portogruaro

A2

Piano Eliminazione Barriere Architettoniche

Schede analisi spazi pubblici

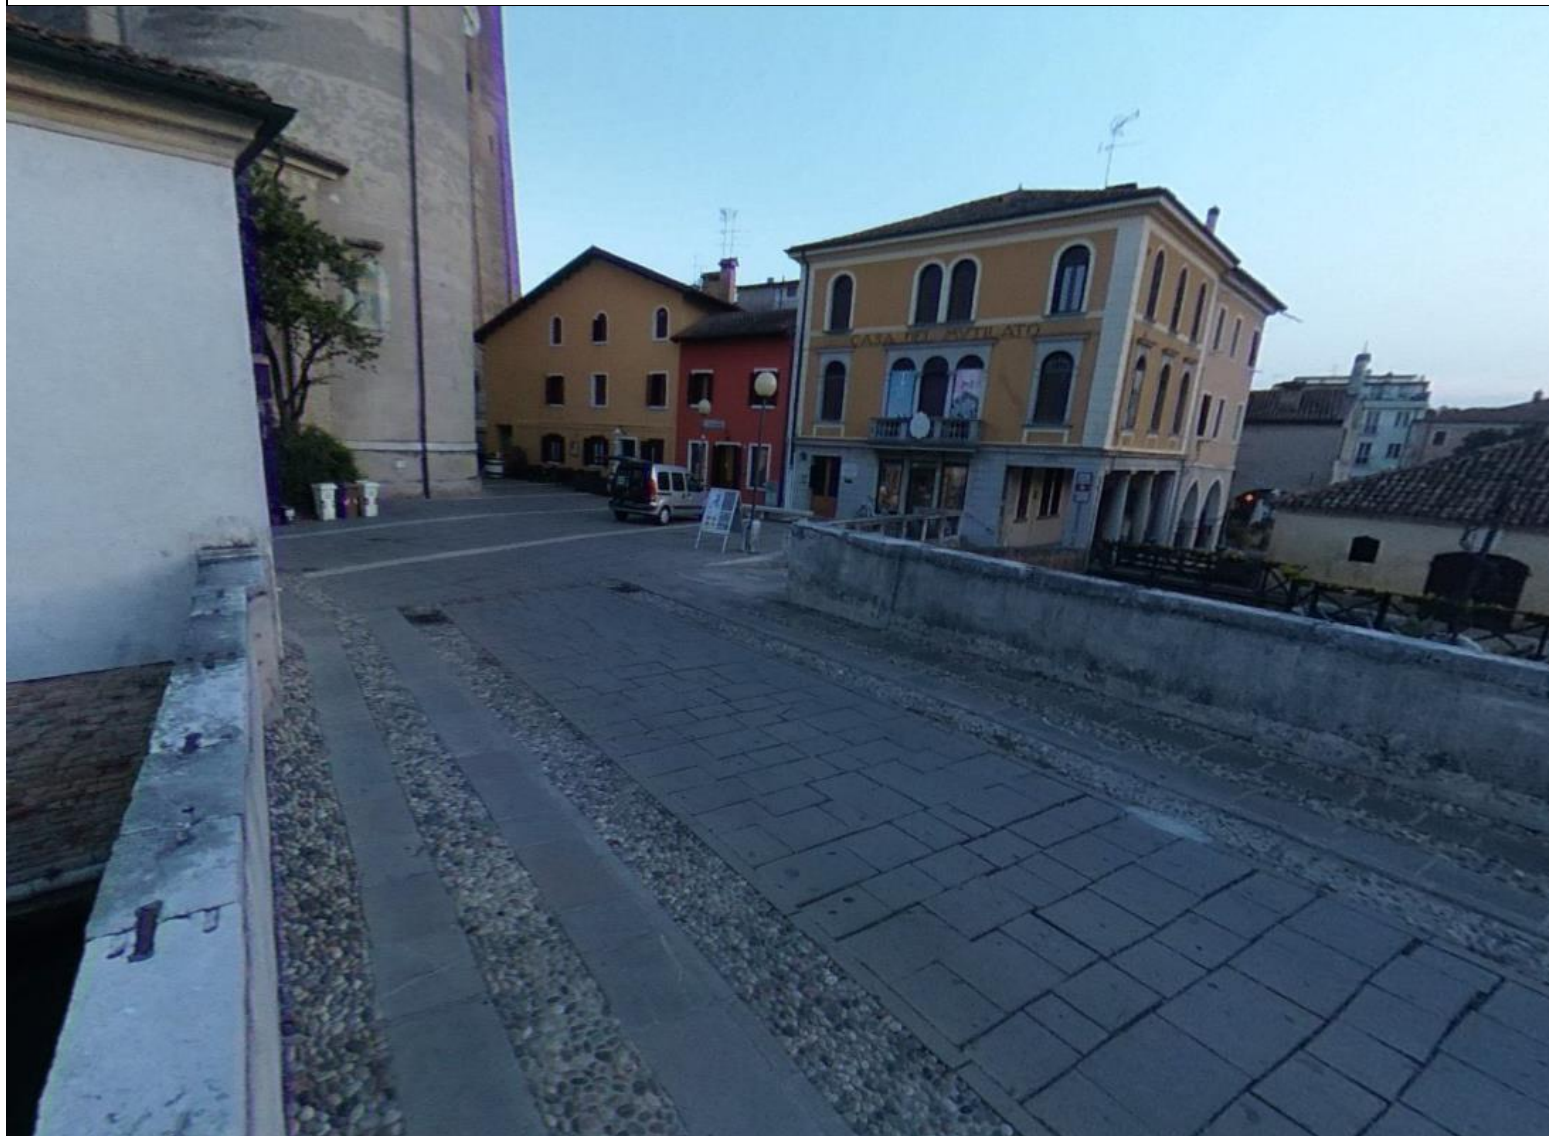
N. scheda SP28	Codice U			Foto	
Riferimento luogo	Ambito "Calle Bovoloni e Beccherie"			In allegato	
Indirizzo	Calle Bovolone (laterale di via Cavour)				
Limite velocità	ZTL				
PENDENZA PERCORSO				Percorso piano	
SICUREZZA PERCORSO				Lato sx	Lato dx
Protetto (percorso su marciapiede o su ciglio separato dalla carreggiata con cordolo o paletti)					
Non protetto (percorso pedonale senza marciapiede su ciglio stradale non separato dalla carreggiata o esposto su corsi d'acqua)					X
Percorso assente				X	
CONFORT DEL PERCORSO				Lato sx	Lato dx
Presenza di panchine					X
Percorso ampio > 150 cm					X
Buon orientamento (presenza di segnali toponomastici e/o linee guida)					X
Complanarità (assenza di buche e/o sconnessioni)					X
PARCHEGGI RISERVATI					
Presente		Presente ma non a norma			Assente
		Dimensioni: larghezza 3,20 m x 0,60 m se in linea	Segnaletica: verticale e/o orizzontale assente	Accessibilità: raccordo al percorso	X

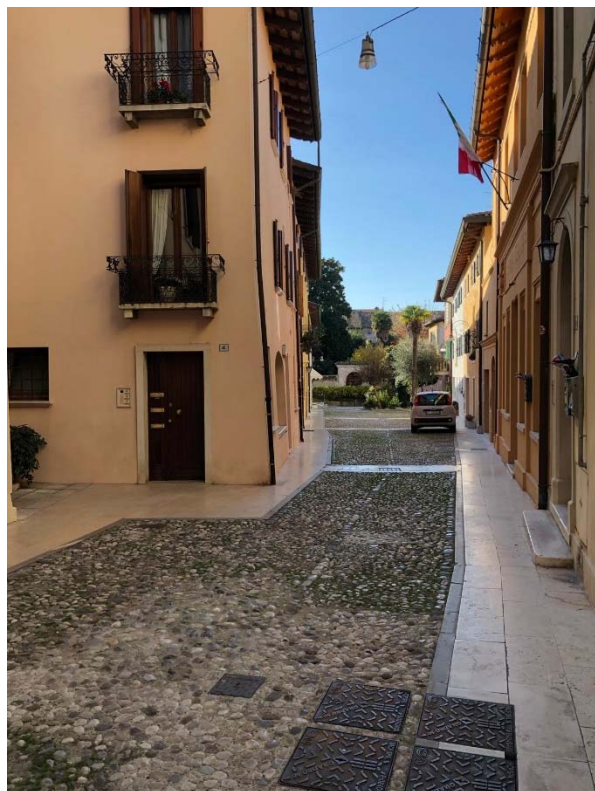
N. scheda SP29	Codice U			Foto	
Riferimento luogo	Ambito "via Ambrosoli"			In allegato	
Indirizzo	Via Giorgio Ambrosoli				
Limite velocità	30 km/h				
PENDENZA PERCORSO				Percorso piano	
SICUREZZA PERCORSO				Lato sx	Lato dx
Protetto (percorso su marciapiede o su ciglio separato dalla carreggiata con cordolo o paletti)				X	
Non protetto (percorso pedonale senza marciapiede su ciglio stradale non separato dalla carreggiata o esposto su corsi d'acqua)					
Percorso assente					X
CONFORT DEL PERCORSO				Lato sx	Lato dx
Presenza di panchine				X	
Percorso ampio > 150 cm				X	
Buon orientamento (presenza di segnali toponomastici e/o linee guida)				X	
Complanarità (assenza di buche e/o sconnessioni)				X	
PARCHEGGI RISERVATI					
Presente		Presente ma non a norma			Assente
X		Dimensioni: larghezza 3,20 m x 0,60 m se in linea	Segnaletica: verticale e/o orizzontale assente	Accessibilità: raccordo al percorso

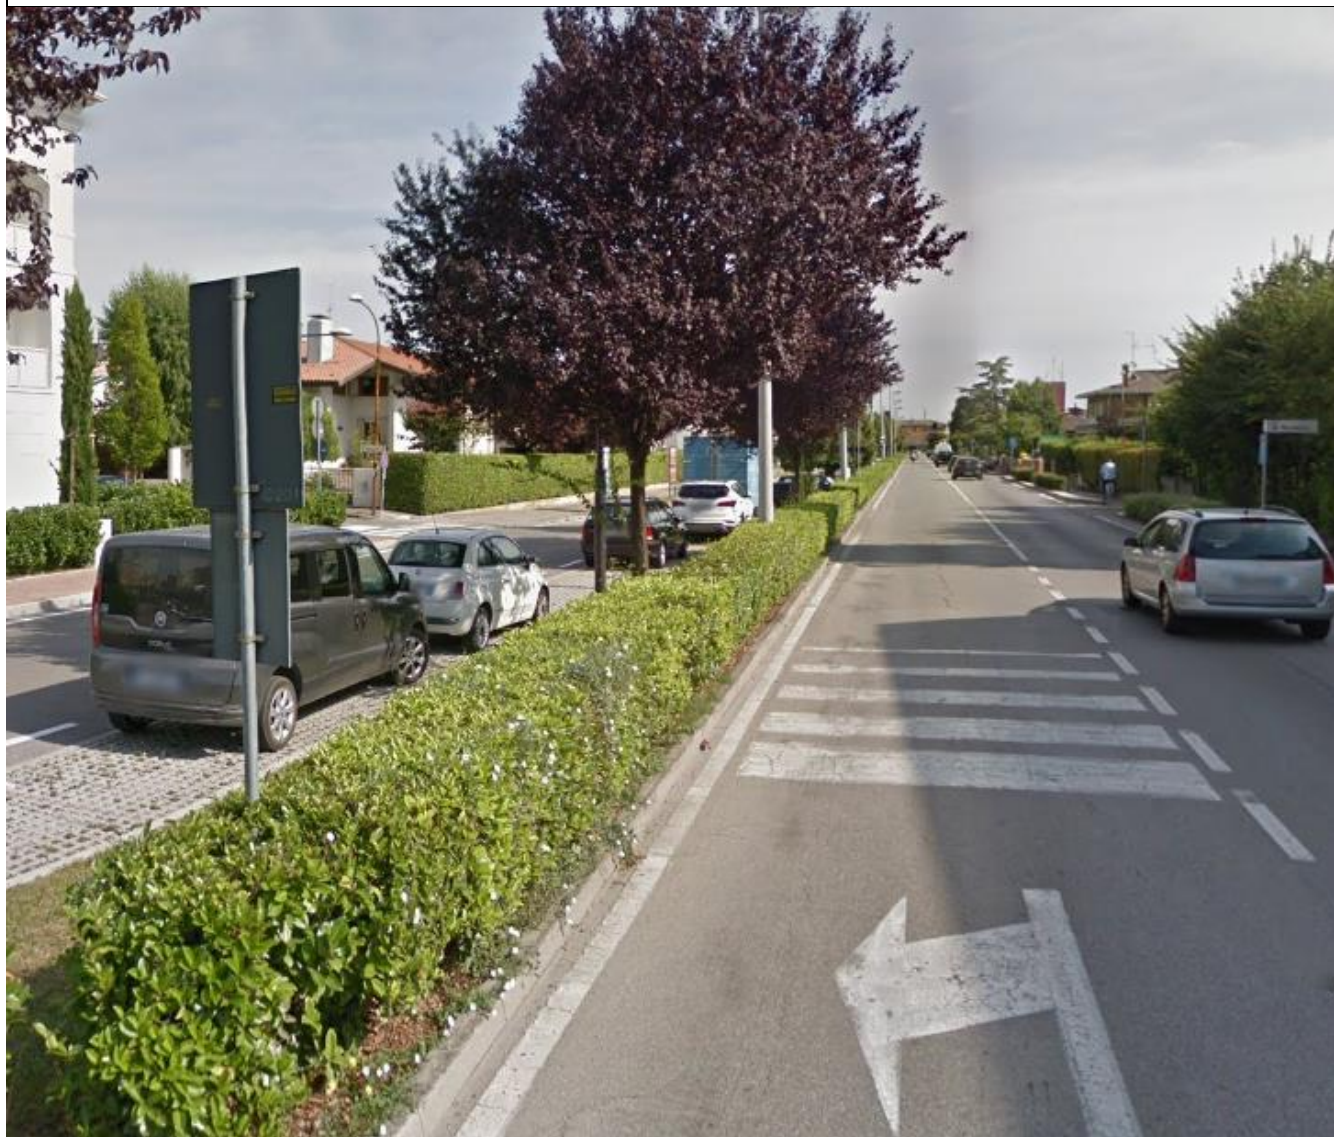
N. scheda SP30	Codice U			Foto	
Riferimento luogo	Ambito "via Bertolini"			In allegato	
Indirizzo	Via Dario Bertolini				
Limite velocità	30 km/h				
PENDENZA PERCORSO				Percorso piano	
SICUREZZA PERCORSO				Lato sx	Lato dx
Protetto (percorso su marciapiede o su ciglio separato dalla carreggiata con cordolo o paletti)					
Non protetto (percorso pedonale senza marciapiede su ciglio stradale non separato dalla carreggiata o esposto su corsi d'acqua)				X	X (a tratti)
Percorso assente					X (a tratti)
CONFORT DEL PERCORSO				Lato sx	Lato dx
Presenza di panchine				X	
Percorso ampio > 150 cm				X	
Buon orientamento (presenza di segnali toponomastici e/o linee guida)				X	
Complanarità (assenza di buche e/o sconnessioni)				X	
PARCHEGGI RISERVATI					
Presente		Presente ma non a norma			Assente
		Dimensioni: larghezza 3,20 m x 0,60 m se in linea	Segnaletica: verticale e/o orizzontale assente	Accessibilità: raccordo al percorso	X

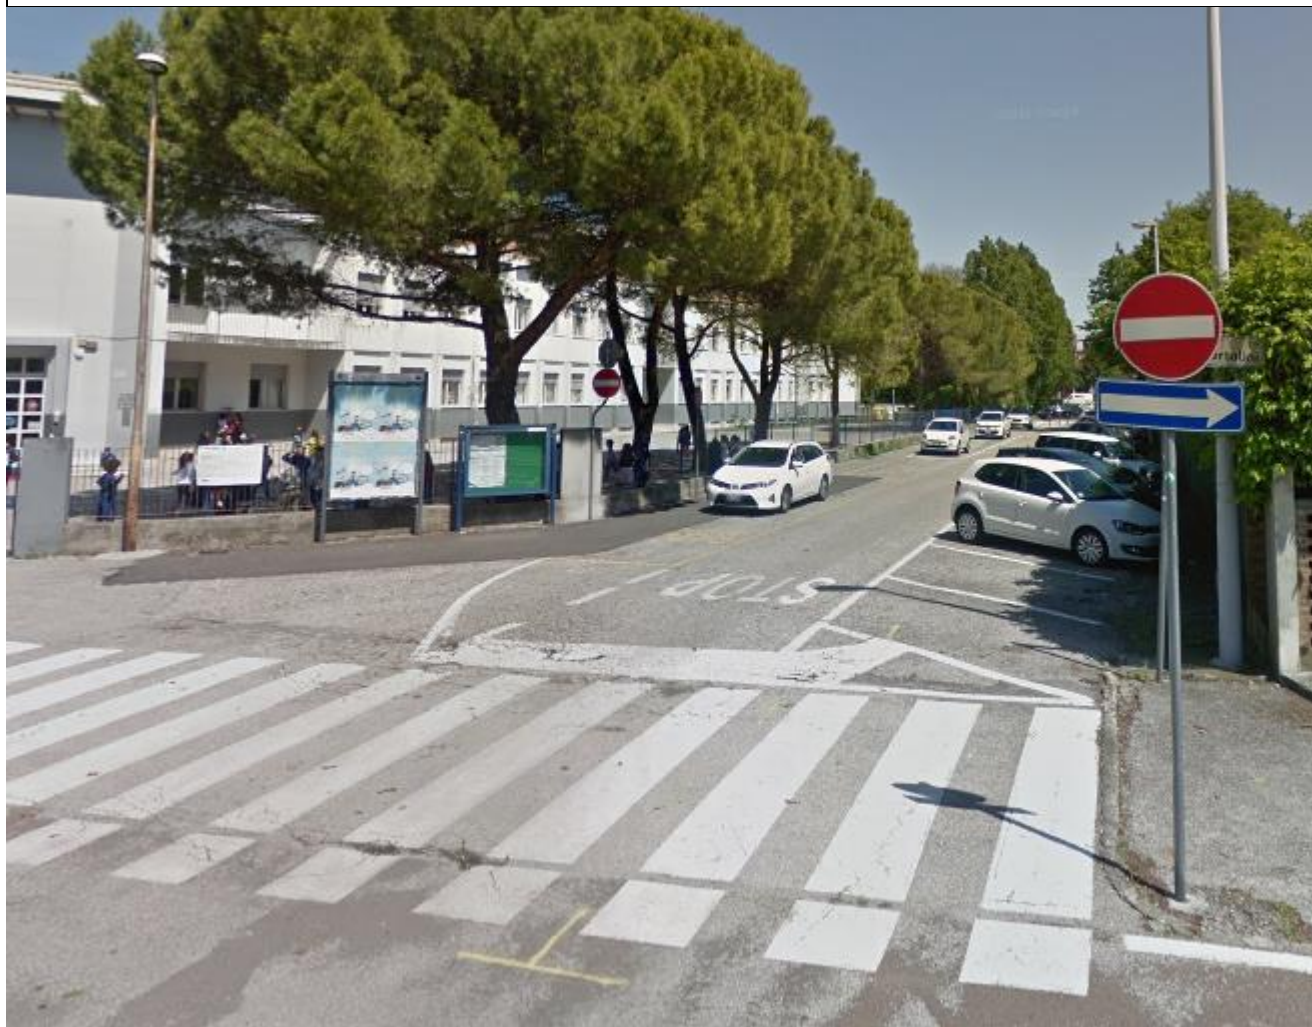
N. scheda SP31	Codice D			Foto	
Riferimento luogo	Ambito "via Matteotti"			In allegato	
Indirizzo	Via Giacomo Matteotti (S.S.14)				
Limite velocità	70 km/h				
PENDENZA PERCORSO				Percorso piano	
SICUREZZA PERCORSO				Lato sx	Lato dx
Protetto (percorso su marciapiede o su ciglio separato dalla carreggiata con cordolo o paletti)				X (a tratti)	X (a tratti)
Non protetto (percorso pedonale senza marciapiede su ciglio stradale non separato dalla carreggiata o esposto su corsi d'acqua)				X (a tratti)	
Percorso assente				X (a tratti)	X (a tratti)
CONFORT DEL PERCORSO				Lato sx	Lato dx
Presenza di panchine				X	X
Percorso ampio > 150 cm				X	X
Buon orientamento (presenza di segnali toponomastici e/o linee guida)				X	X
Complanarità (assenza di buche e/o sconnessioni)				X	X
PARCHEGGI RISERVATI					
Presente		Presente ma non a norma			Assente
X		Dimensioni: larghezza 3,20 m x 0,60 m se in linea	Segnaletica: verticale e/o orizzontale assente	Accessibilità: raccordo al percorso

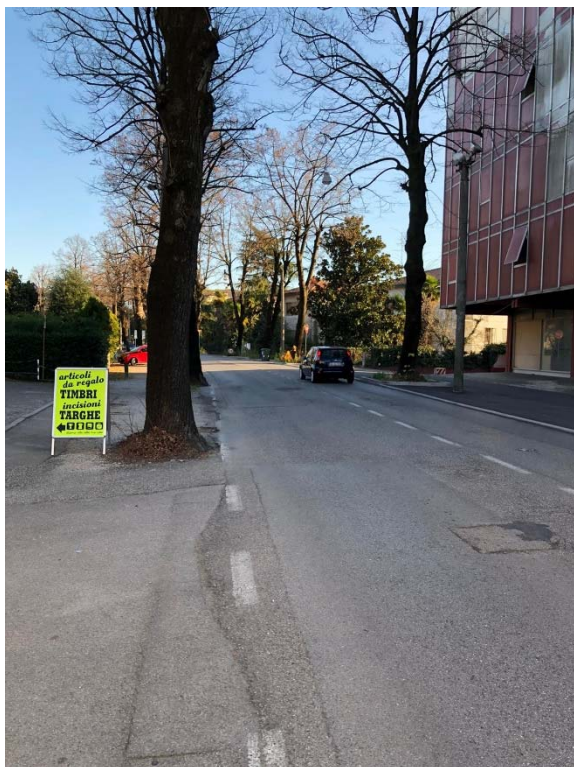
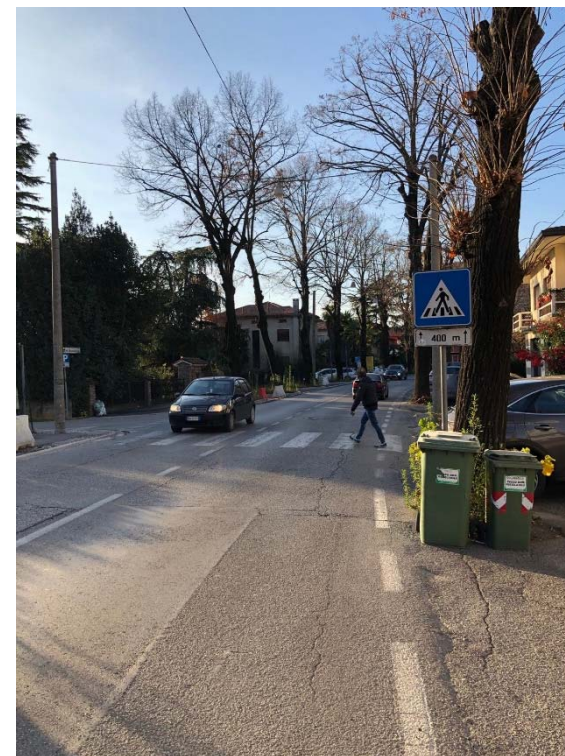
N. scheda SP32	Codice D			Foto	
Riferimento luogo	Ambito "via Magellano"			In allegato	
Indirizzo	Via Ferdinando Magellano				
Limite velocità	50 km/h				
PENDENZA PERCORSO				Percorso piano	
SICUREZZA PERCORSO				Lato sx	Lato dx
Protetto (percorso su marciapiede o su ciglio separato dalla carreggiata con cordolo o paletti)					X
Non protetto (percorso pedonale senza marciapiede su ciglio stradale non separato dalla carreggiata o esposto su corsi d'acqua)				X (a tratti)	
Percorso assente				X (a tratti)	
CONFORT DEL PERCORSO				Lato sx	Lato dx
Presenza di panchine				X	X
Percorso ampio > 150 cm				X	X
Buon orientamento (presenza di segnali toponomastici e/o linee guida)				X	X
Complanarità (assenza di buche e/o sconnessioni)				X	X
PARCHEGGI RISERVATI					
Presente		Presente ma non a norma			Assente
X		Dimensioni: larghezza 3,20 m x 0,60 m se in linea	Segnaletica: verticale e/o orizzontale assente	Accessibilità: raccordo al percorso

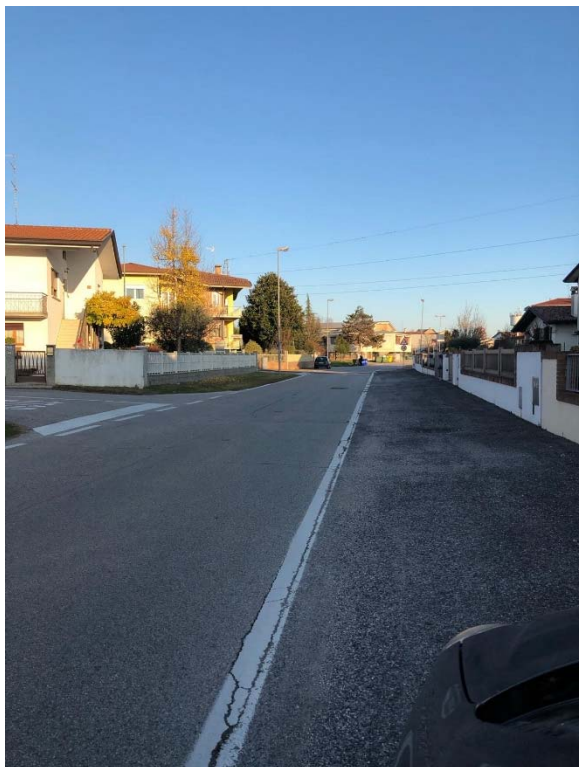
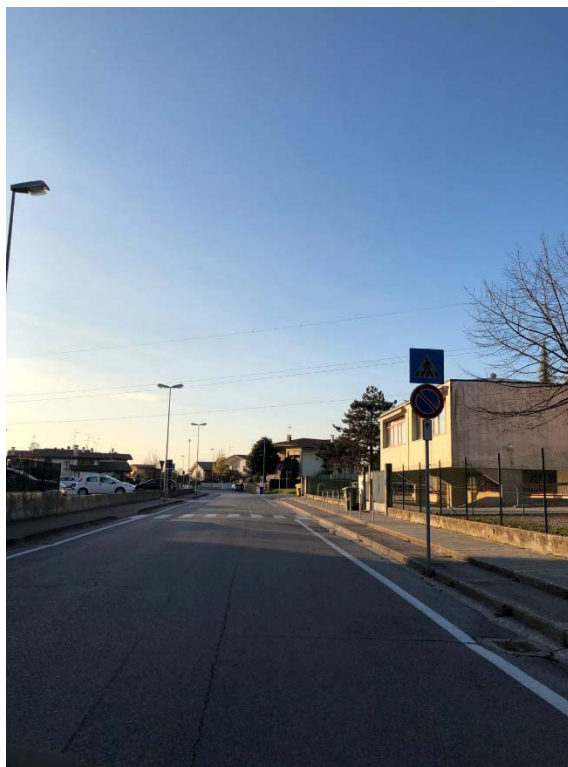
N. scheda SP33	Codice U			Foto	
Riferimento luogo	Ambito "Via Volpare" (tra via Leopardi e via Stadio)			In allegato	
Indirizzo	Via Volpare				
Limite velocità	50 km/h				
PENDENZA PERCORSO				Percorso piano	
SICUREZZA PERCORSO				Lato sx	Lato dx
Protetto (percorso su marciapiede o su ciglio separato dalla carreggiata con cordolo o paletti)					
Non protetto (percorso pedonale senza marciapiede su ciglio stradale non separato dalla carreggiata o esposto su corsi d'acqua)					
Percorso assente				X	X
CONFORT DEL PERCORSO				Lato sx	Lato dx
Presenza di panchine					
Percorso ampio > 150 cm					
Buon orientamento (presenza di segnali toponomastici e/o linee guida)					
Complanarità (assenza di buche e/o sconnessioni)					
PARCHEGGI RISERVATI					
Presente		Presente ma non a norma			Assente
		Dimensioni: larghezza 3,20 m x 0,60 m se in linea	Segnaletica: verticale e/o orizzontale assente	Accessibilità: raccordo al percorso	X

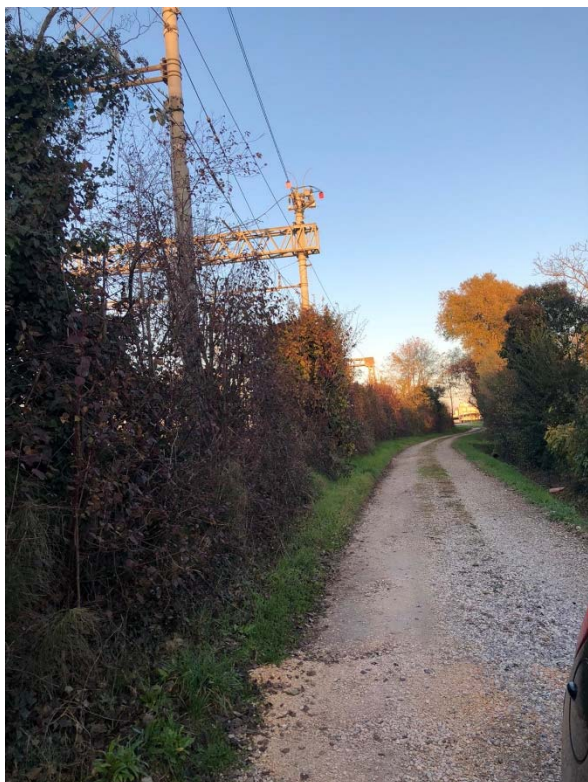
N. scheda SP34	Codice U			Foto
Riferimento luogo	Ciclopedonale "Percorso del gemellaggio"		In allegato	
Indirizzo	Tra "Via Stadio e via Cadorna"			
Limite velocità	Percorso ciclopedonale			
PENDENZA PERCORSO				Percorso piano
SICUREZZA PERCORSO				Lato
Protetto (percorso su marciapiede o su ciglio separato dalla carreggiata con cordolo o paletti)				X
Non protetto (percorso pedonale senza marciapiede su ciglio stradale non separato dalla carreggiata o esposto su corsi d'acqua)				
Percorso assente				
CONFORT DEL PERCORSO				Lato
Presenza di panchine				X
Percorso ampio > 150 cm				X
Buon orientamento (presenza di segnali toponomastici e/o linee guida)				X
Complanarità (assenza di buche e/o sconnessioni)				X
PARCHEGGI RISERVATI				
Presente		Presente ma non a norma		Assente
		Dimensioni: larghezza 3,20 m x 0,60 m se in linea	Segnaletica: verticale e/o orizzontale assente	X
			Accessibilità: raccordo al percorso

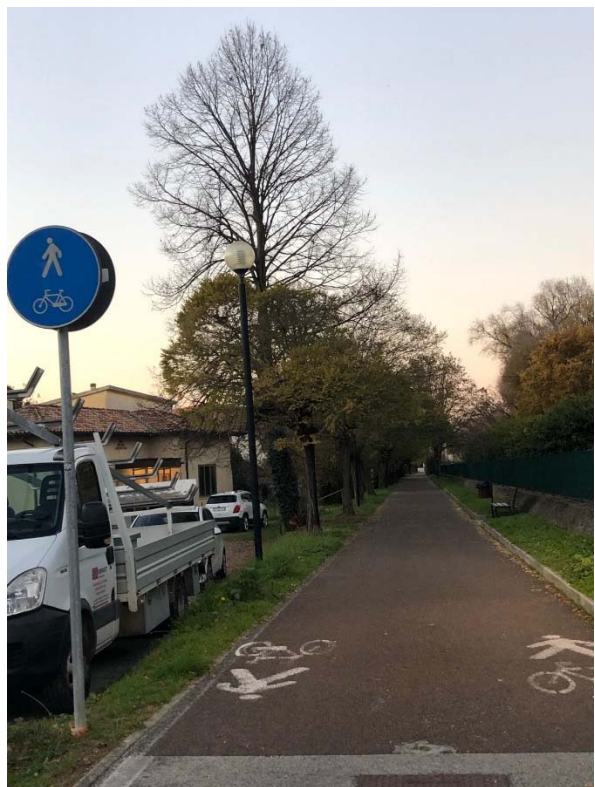
N. scheda SP35	Codice U			Foto
Riferimento luogo	Ambito "Percorso turistico Lemene"			In allegato
Indirizzo	Zona Municipio			
Limite velocità	Percorso ciclopedonale			
PENDENZA PERCORSO				Percorso piano
SICUREZZA PERCORSO				Lato
Protetto (percorso su marciapiede o su ciglio separato dalla carreggiata con cordolo o paletti)				X
Non protetto (percorso pedonale senza marciapiede su ciglio stradale non separato dalla carreggiata o esposto su corsi d'acqua)				
Percorso assente				
CONFORT DEL PERCORSO				Lato
Presenza di panchine				X
Percorso ampio > 150 cm				X
Buon orientamento (presenza di segnali toponomastici e/o linee guida)				X
Complanarità (assenza di buche e/o sconnessioni)				X
PARCHEGGI RISERVATI				
Presente		Presente ma non a norma		Assente
X		Dimensioni: larghezza 3,20 m x 0,60 m se in linea	Segnaletica: verticale e/o orizzontale assente	Accessibilità: raccordo al percorso
FERMATE MEZZI DI TRASPORTO PUBBLICI

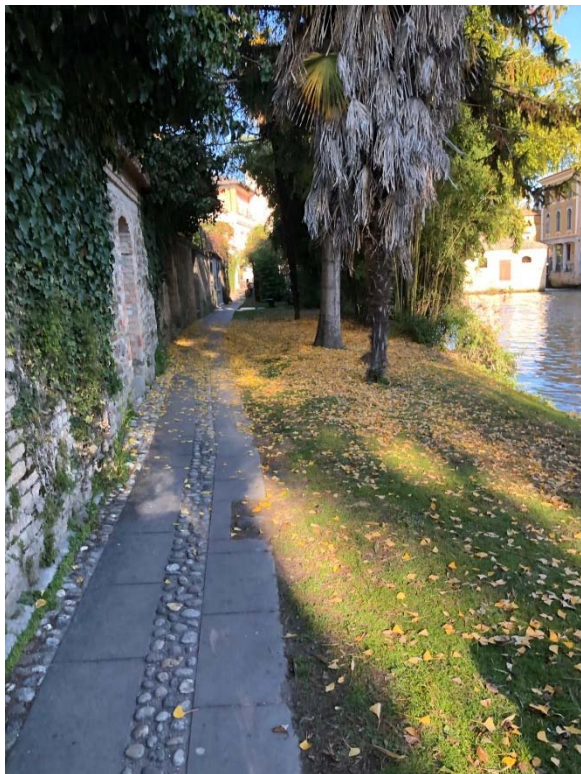
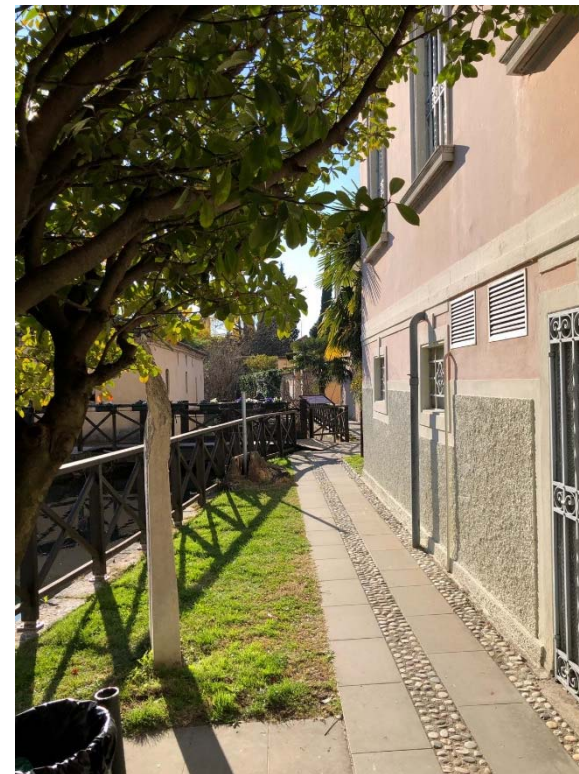
N. scheda SP36	Codice U	Foto	
Riferimento luogo	Ambito "Via Foscolo"	In allegato	
Indirizzo	Via Ugo Foscolo		
Limite velocità	30 km/h		
PENDENZA PERCORSO		Percorso piano	
SICUREZZA PERCORSO		Lato sx	Lato dx
Protetto (percorso su marciapiede o su ciglio separato dalla carreggiata con cordolo o paletti)			
Non protetto (percorso pedonale senza marciapiede su ciglio stradale non separato dalla carreggiata o esposto su corsi d'acqua)			
Percorso assente		X	X
CONFORT DEL PERCORSO		Lato sx	Lato dx
Presenza di panchine			
Percorso ampio > 150 cm			
Buon orientamento (presenza di segnali toponomastici e/o linee guida)			
Complanarità (assenza di buche e/o sconnessioni)			
PARCHEGGI RISERVATI			
Presente	Presente ma non a norma		Assente
	Dimensioni: larghezza 3,20 m x 0,60 m se in linea	Segnaletica: verticale e/o orizzontale assente	X
		Accessibilità: raccordo al percorso	
FERMATE MEZZI DI TRASPORTO PUBBLICI	Mobilità Presenza pedana e raccordo al percorso	Orientamento Visibilità segnaletica e informazioni leggibili	Confort Presenza di pensilina e/o panca

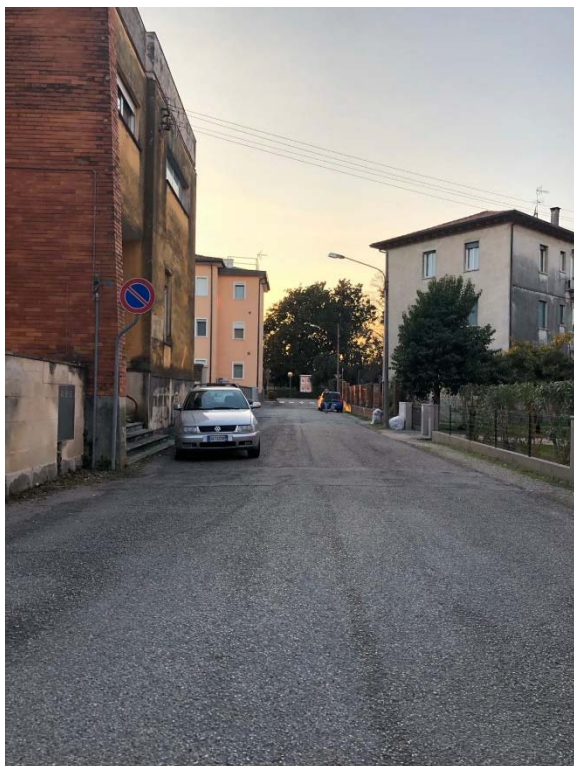
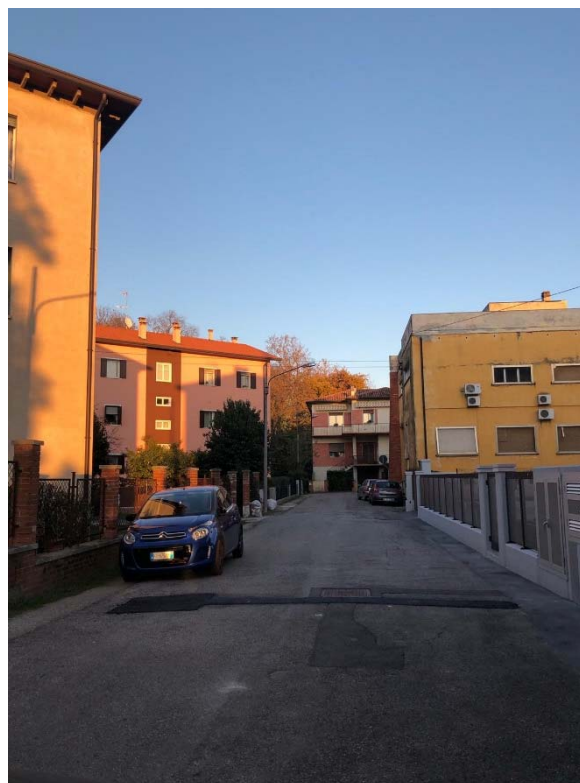
N. scheda SP37	Codice U			Foto	
Riferimento luogo	Ambito "Via Arma di Cavalleria"			In allegato	
Indirizzo	Via Arma di Cavalleria				
Limite velocità	50 km/h				
PENDENZA PERCORSO				Percorso piano	
SICUREZZA PERCORSO				Lato sx	Lato dx
Protetto (percorso su marciapiede o su ciglio separato dalla carreggiata con cordolo o paletti)				X (a tratti)	X (a tratti)
Non protetto (percorso pedonale senza marciapiede su ciglio stradale non separato dalla carreggiata o esposto su corsi d'acqua)					
Percorso assente				X (a tratti)	X (a tratti)
CONFORT DEL PERCORSO				Lato sx	Lato dx
Presenza di panchine				X	
Percorso ampio > 150 cm				X	X
Buon orientamento (presenza di segnali toponomastici e/o linee guida)				X	X
Complanarità (assenza di buche e/o sconnessioni)				X	X
PARCHEGGI RISERVATI					
Presente		Presente ma non a norma			Assente
X		Dimensioni: larghezza 3,20 m x 0,60 m se in linea	Segnaletica: verticale e/o orizzontale assente	Accessibilità: raccordo al percorso

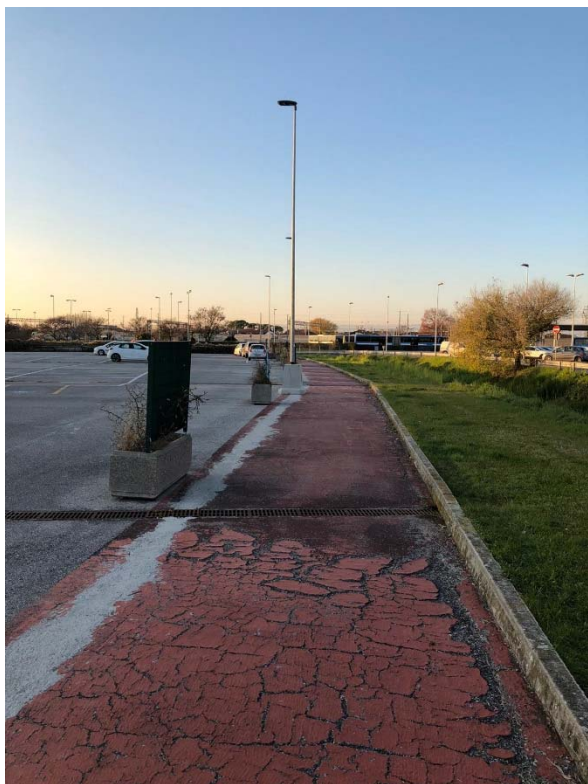
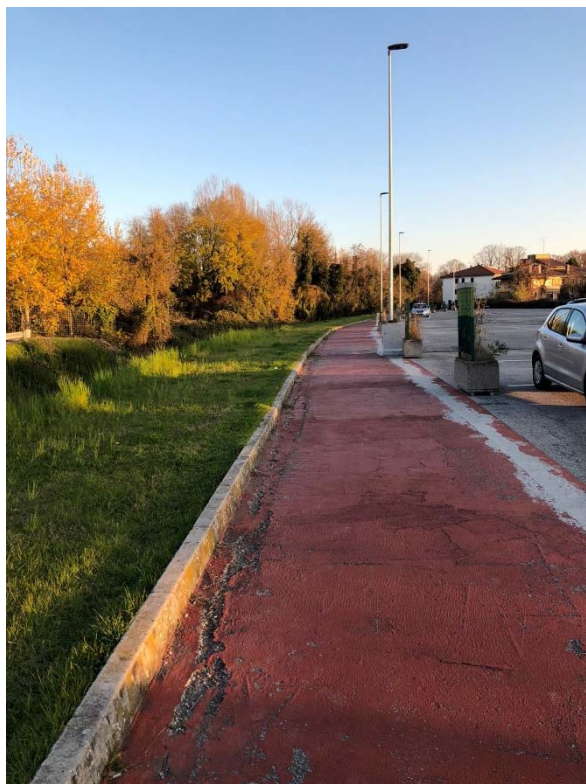
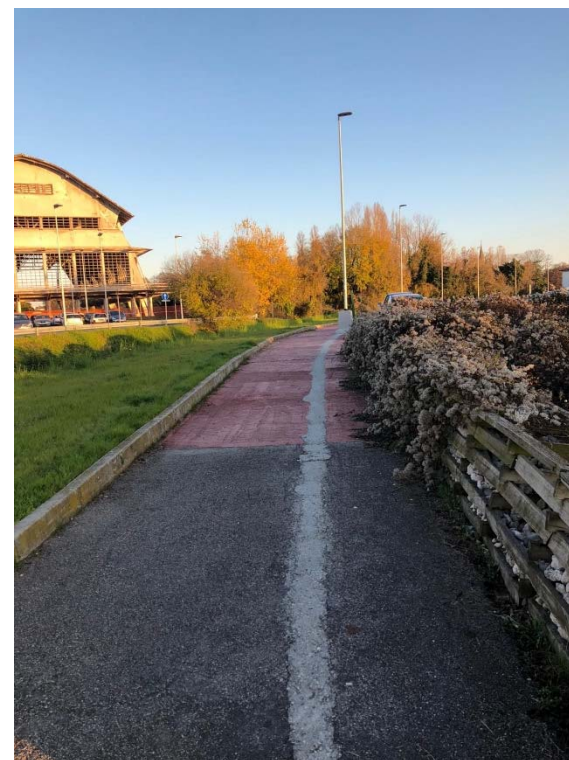
N. scheda SP39	Codice U			Foto	
Riferimento luogo	Ambito "Via Piemonte"			In allegato	
Indirizzo	Via Piemonte				
Limite velocità	50 km/h				
PENDENZA PERCORSO				Percorso piano	
SICUREZZA PERCORSO				Lato sx	Lato dx
Protetto (percorso su marciapiede o su ciglio separato dalla carreggiata con cordolo o paletti)				X	X
Non protetto (percorso pedonale senza marciapiede su ciglio stradale non separato dalla carreggiata o esposto su corsi d'acqua)					
Percorso assente					
CONFORT DEL PERCORSO				Lato sx	Lato dx
Presenza di panchine				X	X
Percorso ampio > 150 cm				X	X
Buon orientamento (presenza di segnali toponomastici e/o linee guida)				X	X
Complanarità (assenza di buche e/o sconnessioni)				X	X
PARCHEGGI RISERVATI					
Presente		Presente ma non a norma			Assente
X		Dimensioni: larghezza 3,20 m x 0,60 m se in linea	Segnaletica: verticale e/o orizzontale assente	Accessibilità: raccordo al percorso	
FERMATE MEZZI DI TRASPORTO PUBBLICI		Mobilità Presenza pedana e raccordo al percorso	Orientamento Visibilità segnaletica e informazioni leggibili	Confort Presenza di pensilina e/o panca

Elemento sporgente o rientrante nel pavimento (pozzetto, griglia, ecc.)				
Pendenza trasversale al senso di marcia < 2% (in particolare nei passai carrai)				
Pavimentazione degradata, sdruciolevole, sconnessa, ecc.				
Gradino h > 2,50 cm (percorso interrotto)				
Presenza di elemento h da terra < 1,90 m (tenda, insegne, ecc.)				
Assenza di segnali cromatici e/o tattili nelle variazioni di livello (intersezione tra percorso pedonale e zona carrabile)			X	X
ATTRAVERSAMENTI PEDONALIX

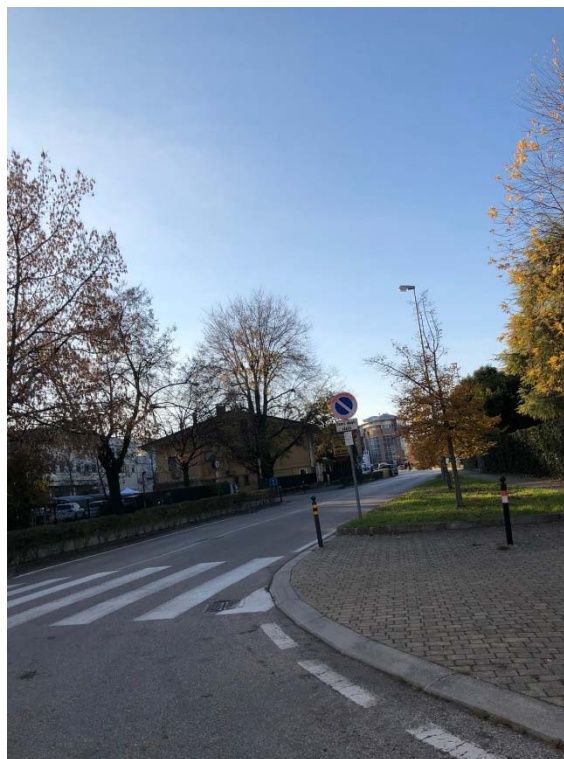
N. scheda SP 40	Codice U			Foto	
Riferimento luogo	Ambito "Via Bonò"			In allegato	
Indirizzo	Via Francesco Bonò				
Limite velocità	50 km/h				
PENDENZA PERCORSO				Percorso piano	
SICUREZZA PERCORSO				Lato sx	Lato dx
Protetto (percorso su marciapiede o su ciglio separato dalla carreggiata con cordolo o paletti)				X	X
Non protetto (percorso pedonale senza marciapiede su ciglio stradale non separato dalla carreggiata o esposto su corsi d'acqua)					
Percorso assente					
CONFORT DEL PERCORSO				Lato sx	Lato dx
Presenza di panchine				X	X
Percorso ampio > 150 cm				X	X
Buon orientamento (presenza di segnali toponomastici e/o linee guida)				X	X
Complanarità (assenza di buche e/o sconnessioni)				X	X
PARCHEGGI RISERVATI					
Presente		Presente ma non a norma			Assente
X		Dimensioni: larghezza 3,20 m x 0,60 m se in linea	Segnaletica: verticale e/o orizzontale assente	Accessibilità: raccordo al percorso	
FERMATE MEZZI DI TRASPORTO PUBBLICI		Mobilità Presenza pedana e raccordo al percorso	Orientamento Visibilità segnaletica e informazioni leggibili	Confort Presenza di pensilina e/o panca

Elemento sporgente o rientrante nel pavimento (pozzetto, griglia, ecc.)				
Pendenza trasversale al senso di marcia < 2% (in particolare nei passai carrai)				
Pavimentazione degradata, sdruciolevole, sconnessa, ecc.				
Gradino h > 2,50 cm (percorso interrotto)				
Presenza di elemento h da terra < 1,90 m (tenda, insegne, ecc.)				
Assenza di segnali cromatici e/o tattili nelle variazioni di livello (intersezione tra percorso pedonale e zona carrabile)			X	X
ATTRAVERSAMENTI PEDONALIX

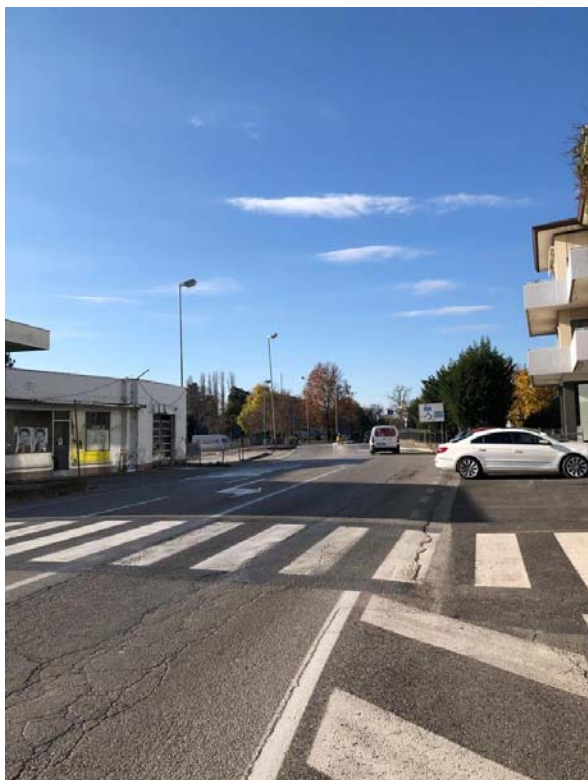
N. scheda SP41	Codice U			Foto	
Riferimento luogo	Ambito "via Viallastorta"			In allegato	
Indirizzo	Via Villastorta (fino a incrocio con via Palazzine)				
Limite velocità	70 km/h				
PENDENZA PERCORSO				Percorso piano	
SICUREZZA PERCORSO				Lato sx	Lato dx
Protetto (percorso su marciapiede o su ciglio separato dalla carreggiata con cordolo o paletti)				X (a tratti)	X (a tratti)
Non protetto (percorso pedonale senza marciapiede su ciglio stradale non separato dalla carreggiata o esposto su corsi d'acqua)					
Percorso assente				X (a tratti)	X (a tratti)
CONFORT DEL PERCORSO				Lato sx	Lato dx
Presenza di panchine				X	X
Percorso ampio > 150 cm				X	X
Buon orientamento (presenza di segnali toponomastici e/o linee guida)				X	X
Complanarità (assenza di buche e/o sconnessioni)				X	X
PARCHEGGI RISERVATI					
Presente		Presente ma non a norma			Assente
X		Dimensioni: larghezza 3,20 m x 0,60 m se in linea	Segnaletica: verticale e/o orizzontale assente	Accessibilità: raccordo al percorso

Elemento sporgente o rientrante nel pavimento (pozzetto, griglia, ecc.)		X	X
Pendenza trasversale al senso di marcia < 2% (in particolare nei passai carrai)			
Pavimentazione degradata, sdruciolevole, sconnessa, ecc.		X	X
Gradino h > 2,50 cm (percorso interrotto)			
Presenza di elemento h da terra < 1,90 m (tenda, insegne, ecc.)			
Assenza di segnali cromatici e/o tattili nelle variazioni di livello (intersezione tra percorso pedonale e zona carrabile)		X	X
ATTRAVERSAMENTI PEDONALIX

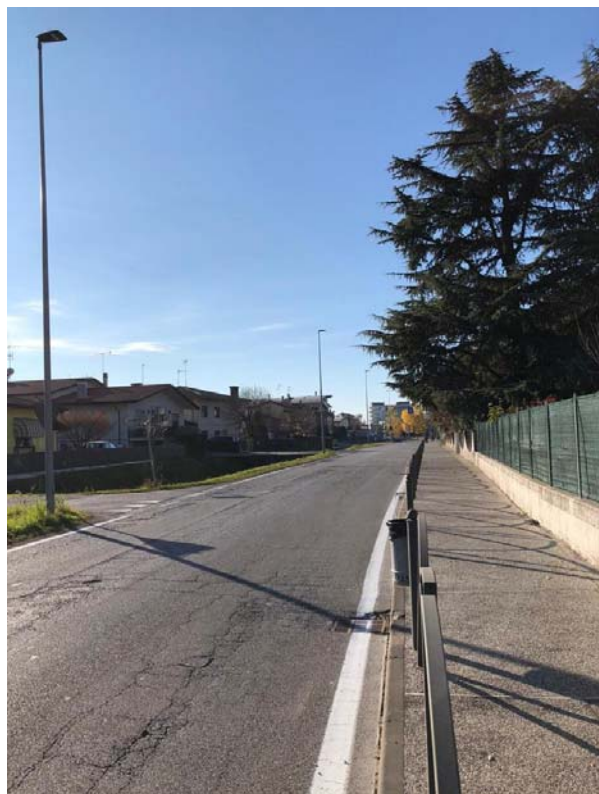
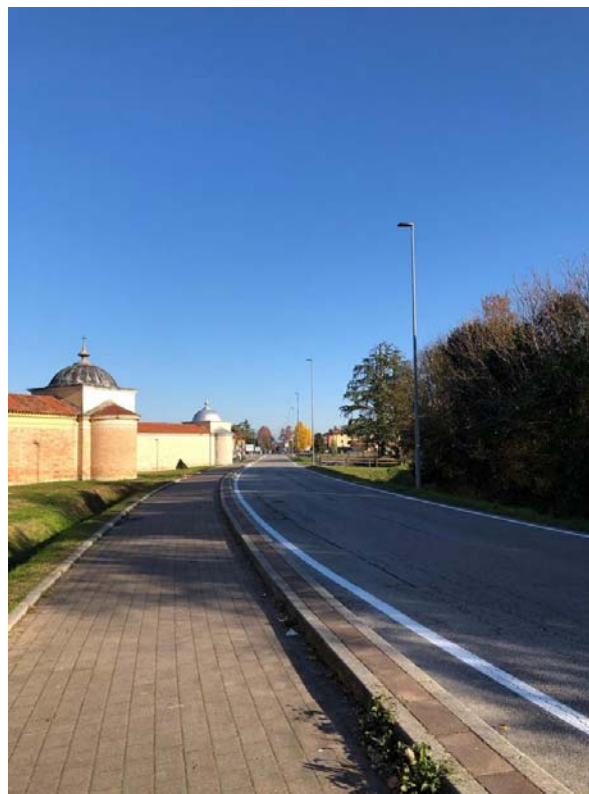
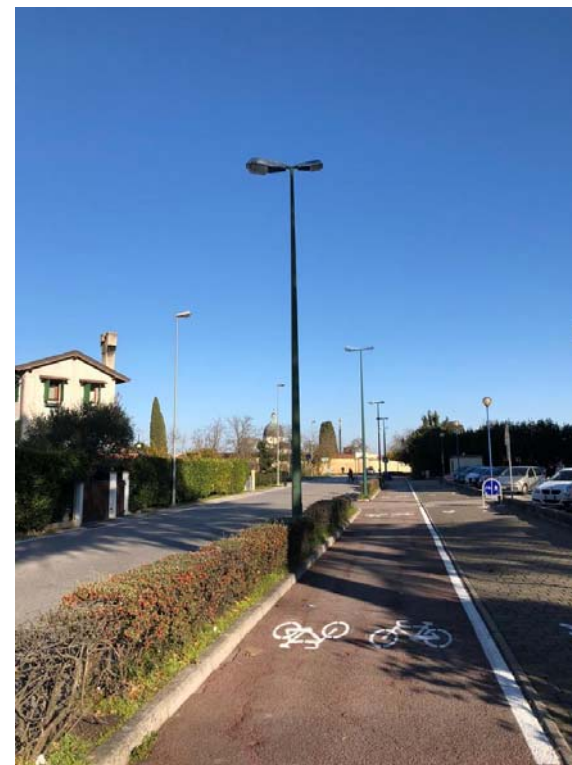
N. scheda SP42	Codice D			Foto	
Riferimento luogo	Ambito "Viale Trieste"			In allegato	
Indirizzo	Viale Trieste (S.S. 14)				
Limite velocità	70 km/h				
PENDENZA PERCORSO				Percorso piano	
SICUREZZA PERCORSO				Lato sx	Lato dx
Protetto (percorso su marciapiede o su ciglio separato dalla carreggiata con cordolo o paletti)				X	X
Non protetto (percorso pedonale senza marciapiede su ciglio stradale non separato dalla carreggiata o esposto su corsi d'acqua)					
Percorso assente					
CONFORT DEL PERCORSO				Lato sx	Lato dx
Presenza di panchine				X	X
Percorso ampio > 150 cm				X	X
Buon orientamento (presenza di segnali toponomastici e/o linee guida)				X	X
Complanarità (assenza di buche e/o sconnessioni)				X	X
PARCHEGGI RISERVATI					
Presente		Presente ma non a norma			Assente
X		Dimensioni: larghezza 3,20 m x 0,60 m se in linea	Segnaletica: verticale e/o orizzontale assente	Accessibilità: raccordo al percorso

Elemento sporgente o rientrante nel pavimento (pozzetto, griglia, ecc.)	X	X
Pendenza trasversale al senso di marcia < 2% (in particolare nei passai carrai)	X	X
Pavimentazione degradata, sdruciolevole, sconnessa, ecc.		
Gradino h > 2,50 cm (percorso interrotto)		
Presenza di elemento h da terra < 1,90 m (tenda, insegne, ecc.)		
Assenza di segnali cromatici e/o tattili nelle variazioni di livello (intersezione tra percorso pedonale e zona carrabile)	X	X

- finitura del **pavimento** del marciapiede degradata o sconnessa;
- **elemento** (pozzetto, griglia, cordolo, caditoia, radice...) sporgente o rientrante nella pavimentazione;
- **parcheggio riservato** (ogni 50 posti auto) con segnaletica verticale;
- necessario inserire una segnalazione visiva e/o tattile a terra in corrispondenza dell'**attraversamento** pedonale e/o carraio.

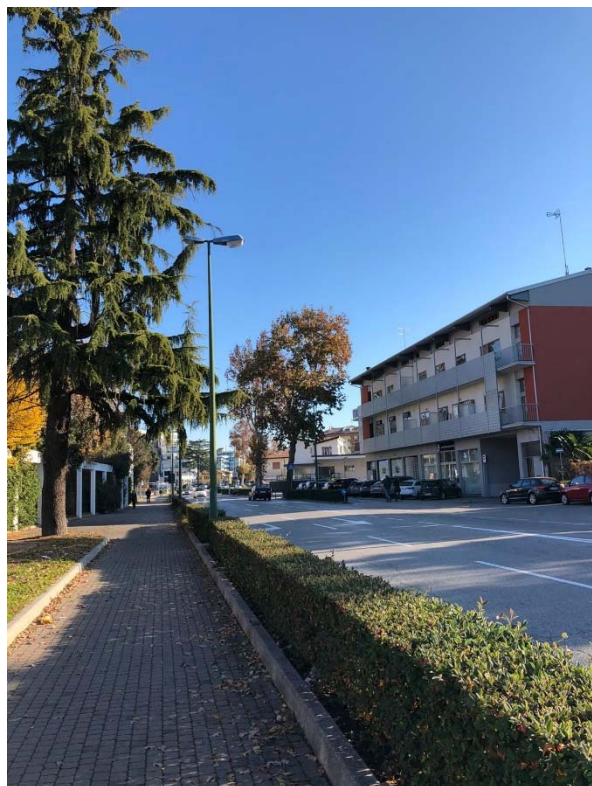
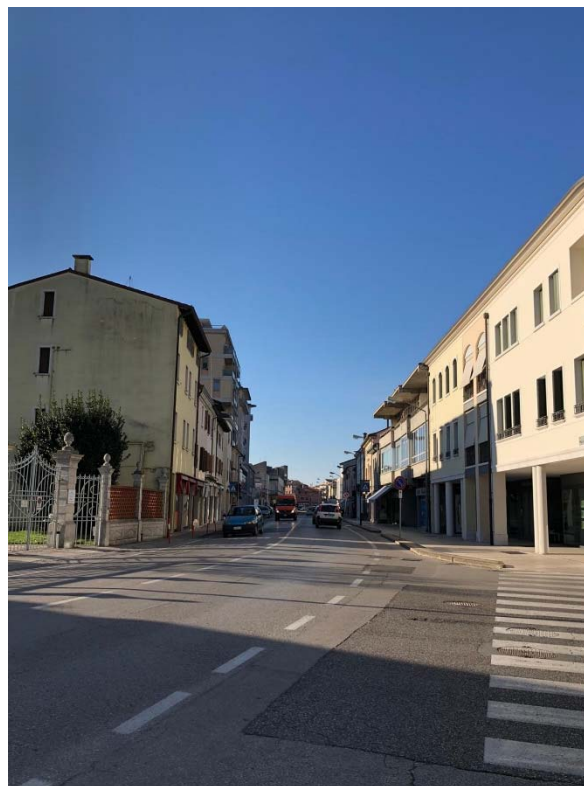
N. scheda SP43	Codice U			Foto	
Riferimento luogo	Ambito "Via Liguria"			In allegato	
Indirizzo	Via Liguria				
Limite velocità	50 km/h				
PENDENZA PERCORSO				Percorso piano	
SICUREZZA PERCORSO				Lato sx	Lato dx
Protetto (percorso su marciapiede o su ciglio separato dalla carreggiata con cordolo o paletti)				X	X
Non protetto (percorso pedonale senza marciapiede su ciglio stradale non separato dalla carreggiata o esposto su corsi d'acqua)					
Percorso assente					
CONFORT DEL PERCORSO				Lato sx	Lato dx
Presenza di panchine				X	X
Percorso ampio > 150 cm				X	X
Buon orientamento (presenza di segnali toponomastici e/o linee guida)				X	X
Complanarità (assenza di buche e/o sconnessioni)				X	X
PARCHEGGI RISERVATI					
Presente		Presente ma non a norma			Assente
X		Dimensioni: larghezza 3,20 m x 0,60 m se in linea	Segnaletica: verticale e/o orizzontale assente	Accessibilità: raccordo al percorso	
FERMATE MEZZI DI TRASPORTO PUBBLICI		Mobilità Presenza pedana e raccordo al percorso	Orientamento Visibilità segnaletica e informazioni leggibili	Confort Presenza di pensilina e/o panca

Elemento sporgente o rientrante nel pavimento (pozzetto, griglia, ecc.)	X	X
Pendenza trasversale al senso di marcia < 2% (in particolare nei passai carrai)	X	X
Pavimentazione degradata, sdruciolevole, sconnessa, ecc.		
Gradino h > 2,50 cm (percorso interrotto)		
Presenza di elemento h da terra < 1,90 m (tenda, insegne, ecc.)		
Assenza di segnali cromatici e/o tattili nelle variazioni di livello (intersezione tra percorso pedonale e zona carrabile)	X	X

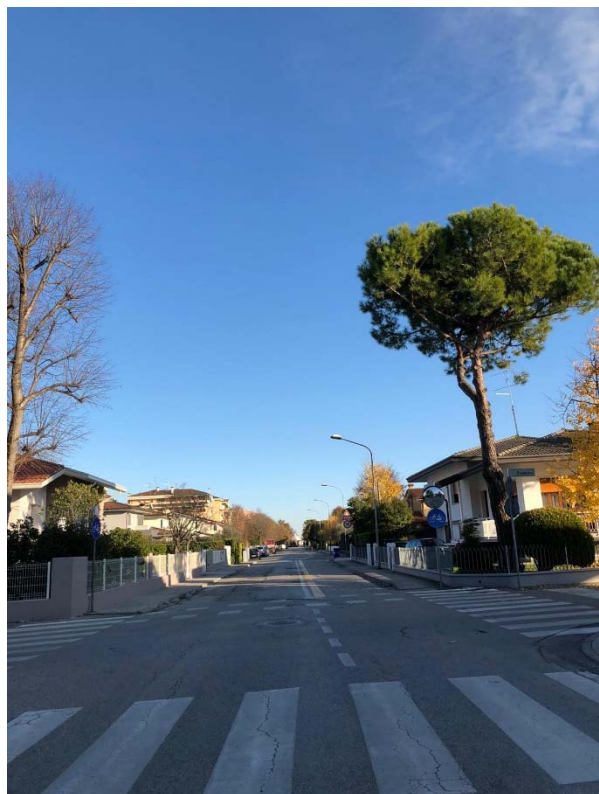
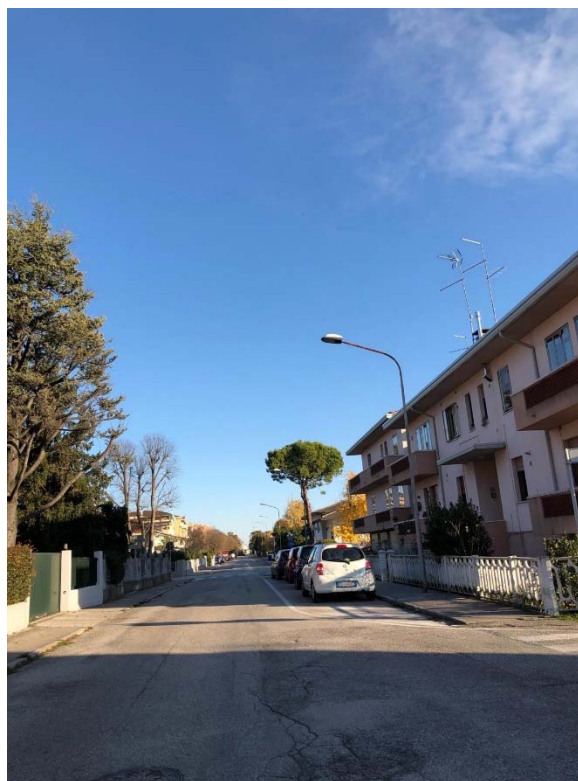
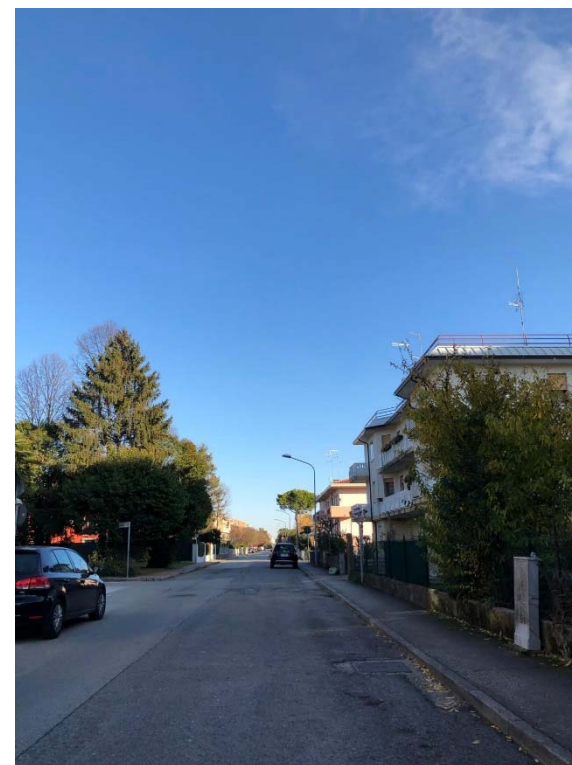
N. scheda SP44	Codice U			Foto	
Riferimento luogo	Ambito "via Lombardia"			In allegato	
Indirizzo	Via Lombardia				
Limite velocità	50 km/h				
PENDENZA PERCORSO				Percorso piano	
SICUREZZA PERCORSO				Lato sx	Lato dx
Protetto (percorso su marciapiede o su ciglio separato dalla carreggiata con cordolo o paletti)					X (a tratti)
Non protetto (percorso pedonale senza marciapiede su ciglio stradale non separato dalla carreggiata o esposto su corsi d'acqua)					X (a tratti)
Percorso assente				X	
CONFORT DEL PERCORSO				Lato sx	Lato dx
Presenza di panchine				X	X
Percorso ampio > 150 cm					
Buon orientamento (presenza di segnali toponomastici e/o linee guida)					X
Complanarità (assenza di buche e/o sconnessioni)					X
PARCHEGGI RISERVATI					
Presente		Presente ma non a norma			Assente
		Dimensioni: larghezza 3,20 m x 0,60 m se in linea	Segnaletica: verticale e/o orizzontale assente	Accessibilità: raccordo al percorso	X

Elemento sporgente o rientrante nel pavimento (pozzetto, griglia, ecc.)		X
Pendenza trasversale al senso di marcia < 2% (in particolare nei passai carrai)		
Pavimentazione degradata, sdruciolevole, sconnessa, ecc.		X
Gradino h > 2,50 cm (percorso interrotto)		
Presenza di elemento h da terra < 1,90 m (tenda, insegne, ecc.)		
Assenza di segnali cromatici e/o tattili nelle variazioni di livello (intersezione tra percorso pedonale e zona carrabile)		X

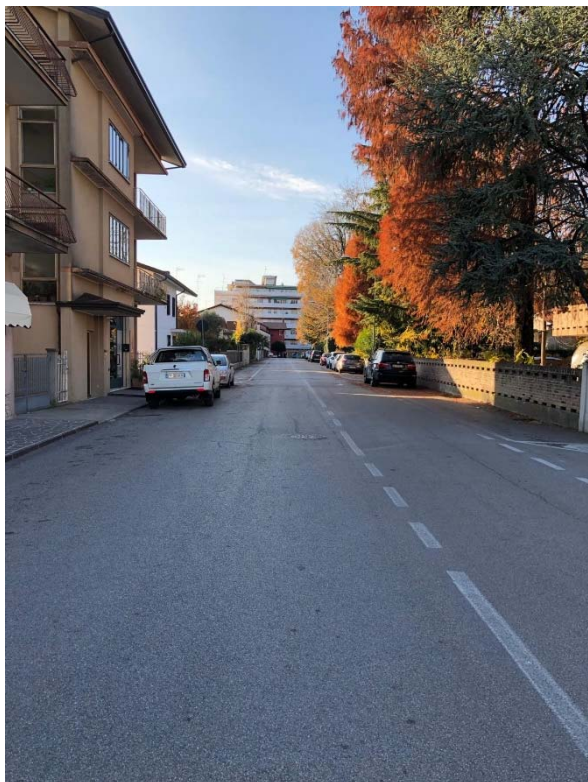
N. scheda SP45	Codice U			Foto	
Riferimento luogo	Ambito "Via degli Spalti"			In allegato	
Indirizzo	Via degli Spalti				
Limite velocità	30 km/h				
PENDENZA PERCORSO				Percorso piano	
SICUREZZA PERCORSO				Lato sx	Lato dx
Protetto (percorso su marciapiede o su ciglio separato dalla carreggiata con cordolo o paletti)					
Non protetto (percorso pedonale senza marciapiede su ciglio stradale non separato dalla carreggiata o esposto su corsi d'acqua)					X (a tratti)
Percorso assente				X	
CONFORT DEL PERCORSO				Lato sx	Lato dx
Presenza di panchine					X
Percorso ampio > 150 cm					X
Buon orientamento (presenza di segnali toponomastici e/o linee guida)					X
Complanarità (assenza di buche e/o sconnessioni)					X
PARCHEGGI RISERVATI					
Presente		Presente ma non a norma			Assente
X		Dimensioni: larghezza 3,20 m x 0,60 m se in linea	Segnaletica: verticale e/o orizzontale assente	Accessibilità: raccordo al percorso

Elemento sporgente o rientrante nel pavimento (pozzetto, griglia, ecc.)		X
Pendenza trasversale al senso di marcia < 2% (in particolare nei passai carrai)		
Pavimentazione degradata, sdruciolevole, sconnessa, ecc.		X
Gradino h > 2,50 cm (percorso interrotto)		
Presenza di elemento h da terra < 1,90 m (tenda, insegne, ecc.)		
Assenza di segnali cromatici e/o tattili nelle variazioni di livello (intersezione tra percorso pedonale e zona carrabile)		X
