Comune di Portogruaro

A2

Piano Eliminazione Barriere Architettoniche

Schede analisi spazi pubblici

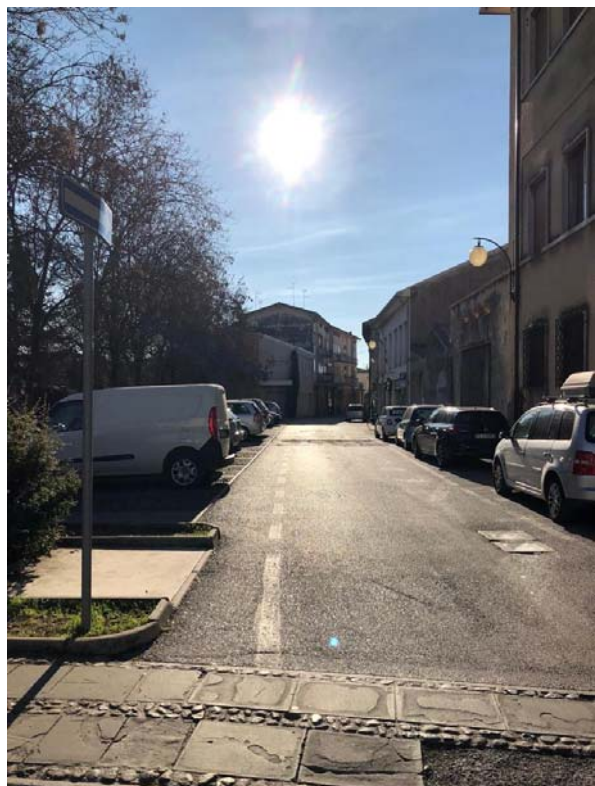
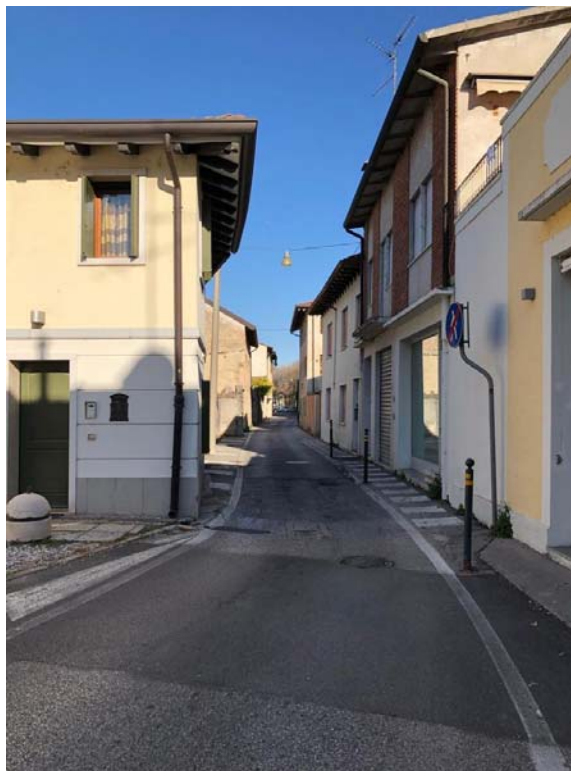
N. scheda SP46	Codice U			Foto	
Riferimento luogo	Ambito "Via Camucina"			In allegato	
Indirizzo	Via Camucina				
Limite velocità	Percorso ciclopedonale				
PENDENZA PERCORSO				Percorso piano	
SICUREZZA PERCORSO				Lato	
Protetto (percorso su marciapiede o su ciglio separato dalla carreggiata con cordolo o paletti)				X	
Non protetto (percorso pedonale senza marciapiede su ciglio stradale non separato dalla carreggiata o esposto su corsi d'acqua)					
Percorso assente					
CONFORT DEL PERCORSO				Lato	
Presenza di panchine				X	
Percorso ampio > 150 cm				X	
Buon orientamento (presenza di segnali toponomastici e/o linee guida)				X	
Complanarità (assenza di buche e/o sconnessioni)				X	
PARCHEGGI RISERVATI					
Presente		Presente ma non a norma		Assente	
		Dimensioni: larghezza 3,20 m x 0,60 m se in linea	Segnaletica: verticale e/o orizzontale assente	Accessibilità: raccordo al percorso	X
FERMATE MEZZI DI TRASPORTO PUBBLICI		Mobilità Presenza pedana e raccordo al percorso	Orientamento Visibilità segnaletica e informazioni leggibili	Confort Presenza di pensilina e/o panca

Assenza di allargamenti per consentire rotazione carrozzina (dim. 1,40 m x 1,40 m ogni 10 m)	
Elemento sporgente o rientrante nel pavimento (pozzetto, griglia, ecc.)	X
Pendenza trasversale al senso di marcia < 2% (in particolare nei passai carrai)	
Pavimentazione degradata, sdruciolevole, sconnessa, ecc.	
Gradino h > 2,50 cm (percorso interrotto)	
Presenza di elemento h da terra < 1,90 m (tenda, insegne, ecc.)	
Assenza di segnali cromatici e/o tattili nelle variazioni di livello (intersezione tra percorso pedonale e zona carrabile)

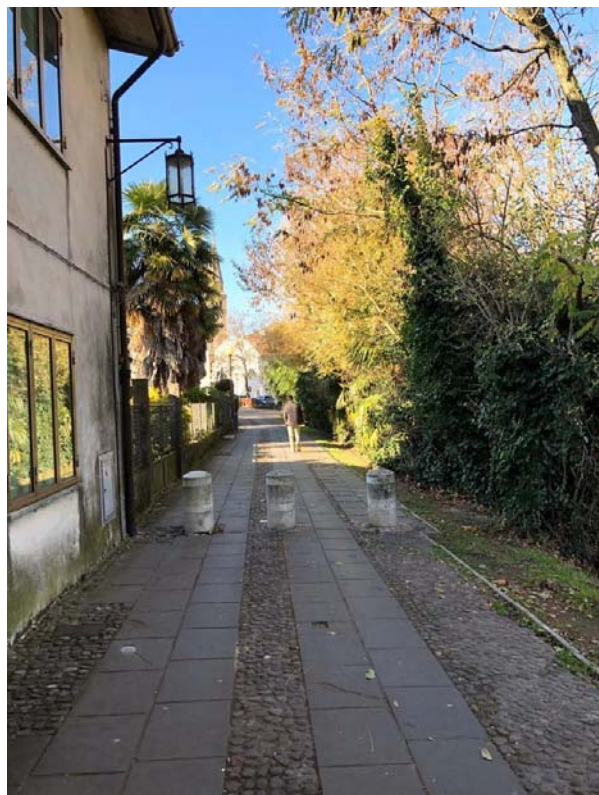
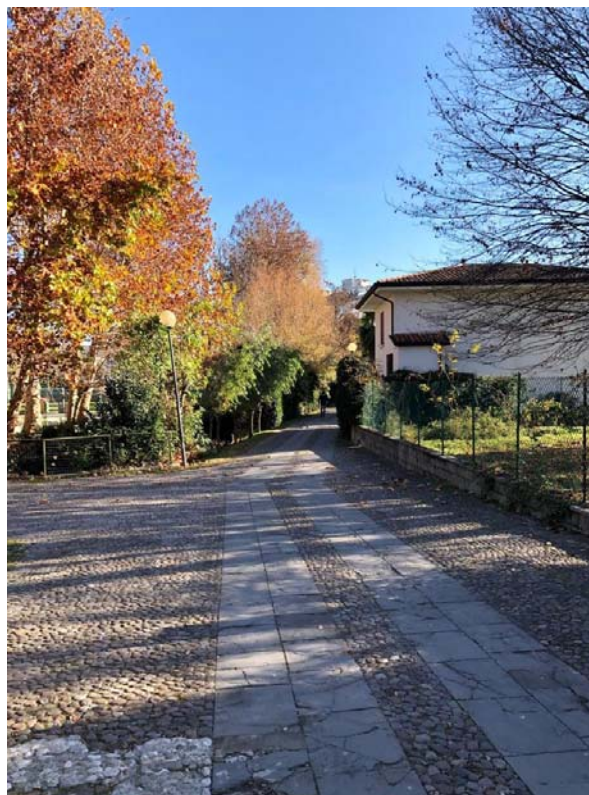
N. scheda SP47	Codice U			Foto	
Riferimento luogo	Ambito "Piazza Dogana"			In allegato	
Indirizzo	Piazza Dogana				
Limite velocità	Z.T.L.				
PENDENZA PERCORSO				Percorso piano	
SICUREZZA PERCORSO				Lato sx	Lato dx
Protetto (percorso su marciapiede o su ciglio separato dalla carreggiata con cordolo o paletti)				X	X
Non protetto (percorso pedonale senza marciapiede su ciglio stradale non separato dalla carreggiata o esposto su corsi d'acqua)					
Percorso assente					
CONFORT DEL PERCORSO				Lato sx	Lato dx
Presenza di panchine				X	X
Percorso ampio > 150 cm				X	X
Buon orientamento (presenza di segnali toponomastici e/o linee guida)				X	X
Complanarità (assenza di buche e/o sconnessioni)				X	X
PARCHEGGI RISERVATI					
Presente		Presente ma non a norma			Assente
		Dimensioni: larghezza 3,20 m x 0,60 m se in linea	Segnaletica: verticale e/o orizzontale assente	Accessibilità: raccordo al percorso	X
FERMATE MEZZI DI TRASPORTO PUBBLICI		Mobilità Presenza pedana e raccordo al percorso	Orientamento Visibilità segnaletica e informazioni leggibili	Confort Presenza di pensilina e/o panca

Elemento sporgente o rientrante nel pavimento (pozzetto, griglia, ecc.)				
Pendenza trasversale al senso di marcia < 2% (in particolare nei passai carrai)				
Pavimentazione degradata, sdruciolevole, sconnessa, ecc.				
Gradino h > 2,50 cm (percorso interrotto)				
Presenza di elemento h da terra < 1,90 m (tenda, insegne, ecc.)				
Assenza di segnali cromatici e/o tattili nelle variazioni di livello (intersezione tra percorso pedonale e zona carrabile)				
ATTRAVERSAMENTI PEDONALIX

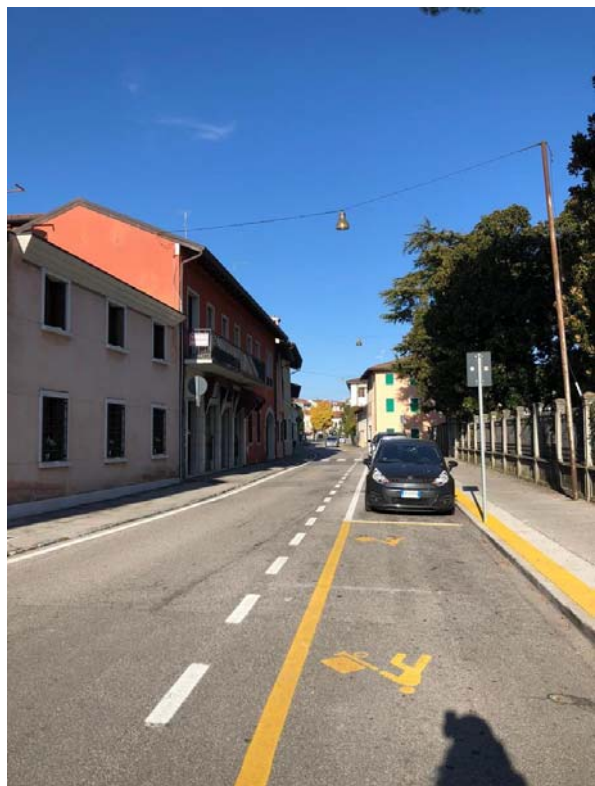
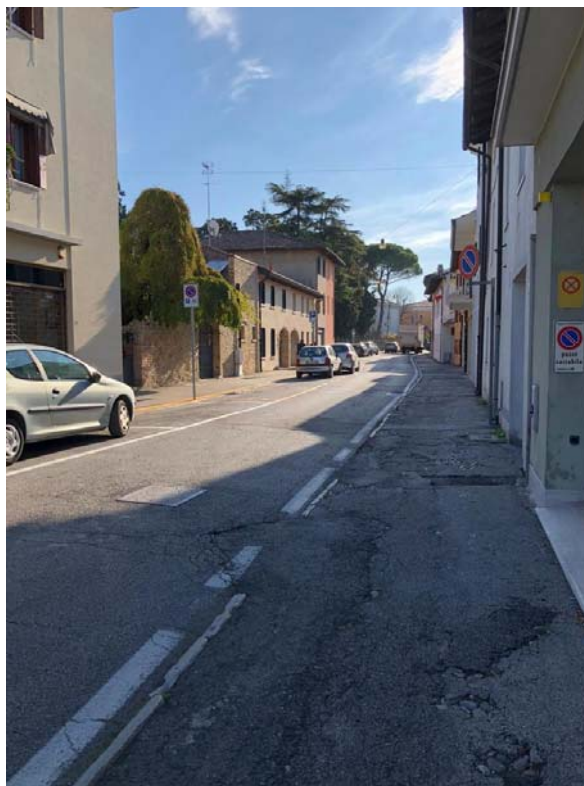
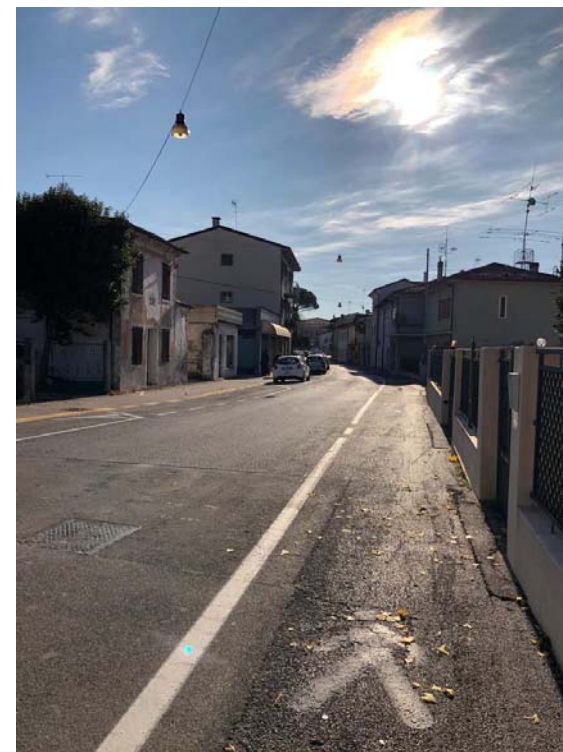
N. scheda SP49	Codice U			Foto	
Riferimento luogo	Ambito via "Belli"			In allegato	
Indirizzo	Via Marco Belli				
Limite velocità	50 km/h				
PENDENZA PERCORSO				Percorso piano	
SICUREZZA PERCORSO				Lato sx	Lato dx
Protetto (percorso su marciapiede o su ciglio separato dalla carreggiata con cordolo o paletti)				X	
Non protetto (percorso pedonale senza marciapiede su ciglio stradale non separato dalla carreggiata o esposto su corsi d'acqua)				X (a tratti)	
Percorso assente					X
CONFORT DEL PERCORSO				Lato sx	Lato dx
Presenza di panchine				X	
Percorso ampio > 150 cm				X	
Buon orientamento (presenza di segnali toponomastici e/o linee guida)				X	
Complanarità (assenza di buche e/o sconnessioni)				X	
PARCHEGGI RISERVATI					
Presente		Presente ma non a norma			Assente
X		Dimensioni: larghezza 3,20 m x 0,60 m se in linea	Segnaletica: verticale e/o orizzontale assente	Accessibilità: raccordo al percorso

Elemento sporgente o rientrante nel pavimento (pozzetto, griglia, ecc.)	X	
Pendenza trasversale al senso di marcia < 2% (in particolare nei passai carrai)		
Pavimentazione degradata, sdruciolevole, sconnessa, ecc.	X	
Gradino h > 2,50 cm (percorso interrotto)		
Presenza di elemento h da terra < 1,90 m (tenda, insegne, ecc.)		
Assenza di segnali cromatici e/o tattili nelle variazioni di livello (intersezione tra percorso pedonale e zona carrabile)	X

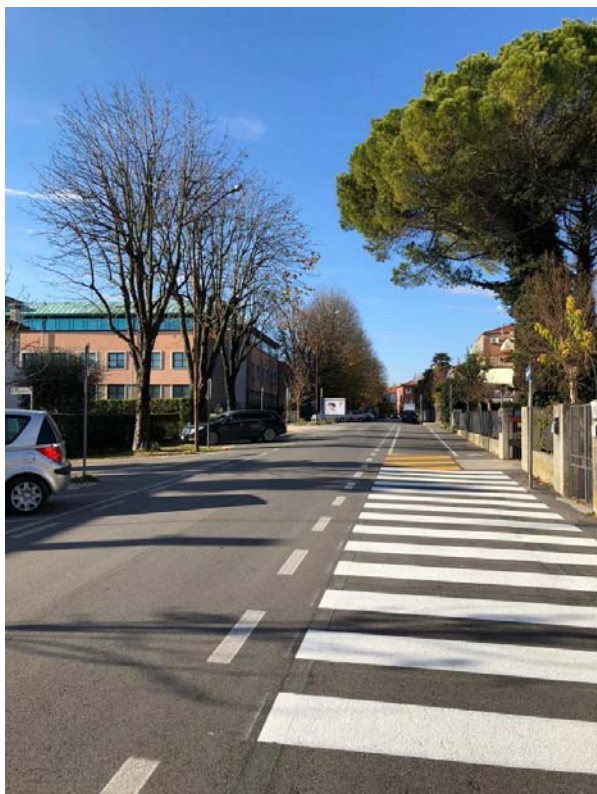
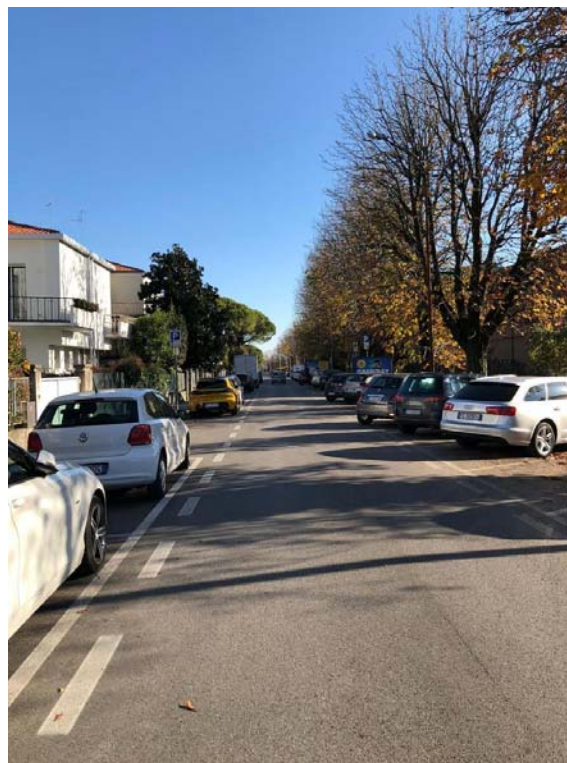
N. scheda SP50	Codice U			Foto	
Riferimento luogo	Ambito "via Panciera"			In allegato	
Indirizzo	Via Antonio Panciera				
Limite velocità	Percorso ciclopedonale				
PENDENZA PERCORSO				Percorso piano	
SICUREZZA PERCORSO				Lato sx	Lato dx
Protetto (percorso su marciapiede o su ciglio separato dalla carreggiata con cordolo o paletti)					
Non protetto (percorso pedonale senza marciapiede su ciglio stradale non separato dalla carreggiata o esposto su corsi d'acqua)					
Percorso assente				X	X
CONFORT DEL PERCORSO				Lato sx	Lato dx
Presenza di panchine					
Percorso ampio > 150 cm					
Buon orientamento (presenza di segnali toponomastici e/o linee guida)					
Complanarità (assenza di buche e/o sconnessioni)					
PARCHEGGI RISERVATI					
Presente		Presente ma non a norma			Assente
		Dimensioni: larghezza 3,20 m x 0,60 m se in linea	Segnaletica: verticale e/o orizzontale assente	Accessibilità: raccordo al percorso	X

Elemento sporgente o rientrante nel pavimento (pozzetto, griglia, ecc.)		
Pendenza trasversale al senso di marcia < 2% (in particolare nei passai carrai)		
Pavimentazione degradata, sdruciolevole, sconnessa, ecc.		
Gradino h > 2,50 cm (percorso interrotto)		
Presenza di elemento h da terra < 1,90 m (tenda, insegne, ecc.)		
Assenza di segnali cromatici e/o tattili nelle variazioni di livello (intersezione tra percorso pedonale e zona carrabile)		
ATTRAVERSAMENTI PEDONALIX

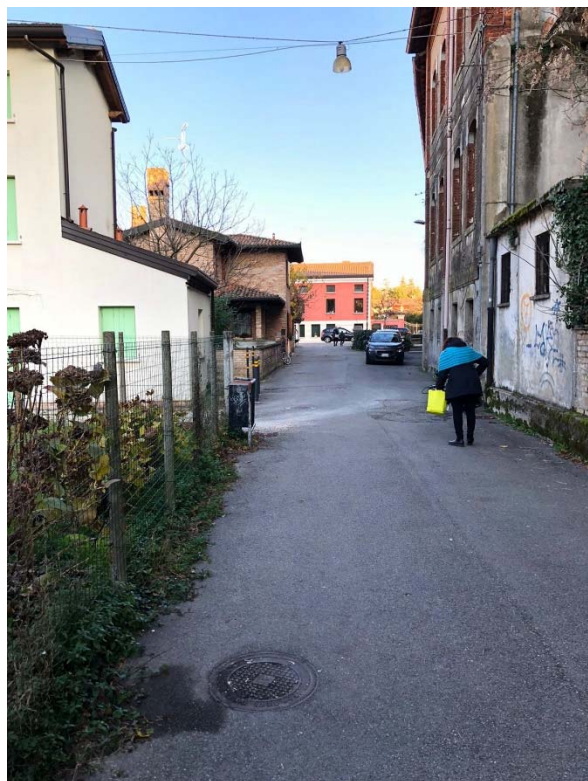
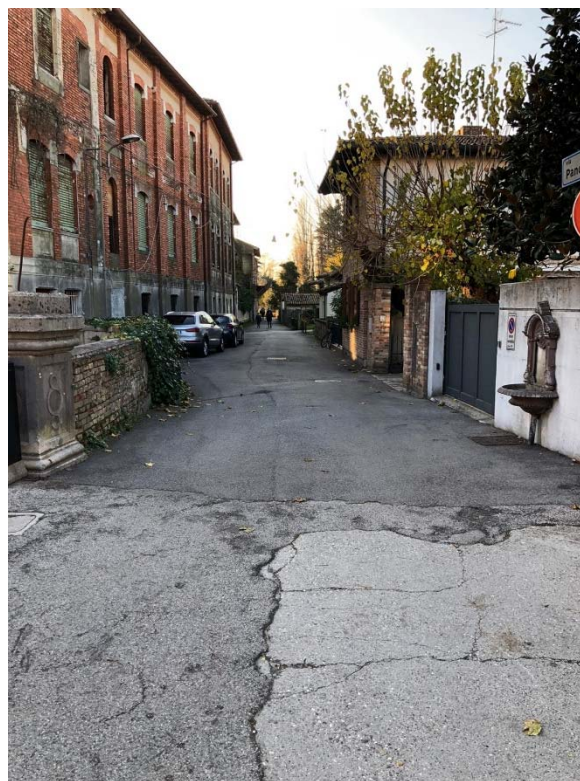
N. scheda SP51	Codice V			Foto	
Riferimento luogo	Parco della Pace			In allegato	
Indirizzo	Via Castello				
Limite velocità	Percorso pedonale				
PENDENZA PERCORSO				Percorso piano	
SICUREZZA PERCORSO				Lato sx	Lato dx
Protetto (<i>percorso su marciapiede o su ciglio separato dalla carreggiata con cordolo o paletti</i>)				X	X
Non protetto (<i>percorso pedonale senza marciapiede su ciglio stradale non separato dalla carreggiata o esposto su corsi d'acqua</i>)					
Percorso assente					
CONFORT DEL PERCORSO				Lato sx	Lato dx
Presenza di panchine				X	X
Percorso ampio > 150 cm				X	X
Buon orientamento (presenza di segnali toponomastici e/o linee guida)				X	X
Complanarità (assenza di buche e/o sconnessioni)				X	X
PARCHEGGI RISERVATI					
Presente		Presente ma non a norma			Assente
X		Dimensioni: larghezza 3,20 m x 0,60 m se in linea	Segnaletica: verticale e/o orizzontale assente	Accessibilità: raccordo al percorso

Elemento sporgente o rientrante nel pavimento (pozzetto, griglia, ecc.)				
Pendenza trasversale al senso di marcia < 2% (in particolare nei passai carrai)				
Pavimentazione degradata, sdruciolevole, sconnessa, ecc.				
Gradino h > 2,50 cm (percorso interrotto)				
Presenza di elemento h da terra < 1,90 m (tenda, insegne, ecc.)				
Assenza di segnali cromatici e/o tattili nelle variazioni di livello (intersezione tra percorso pedonale e zona carrabile)				
ATTRAVERSAMENTI PEDONALIX

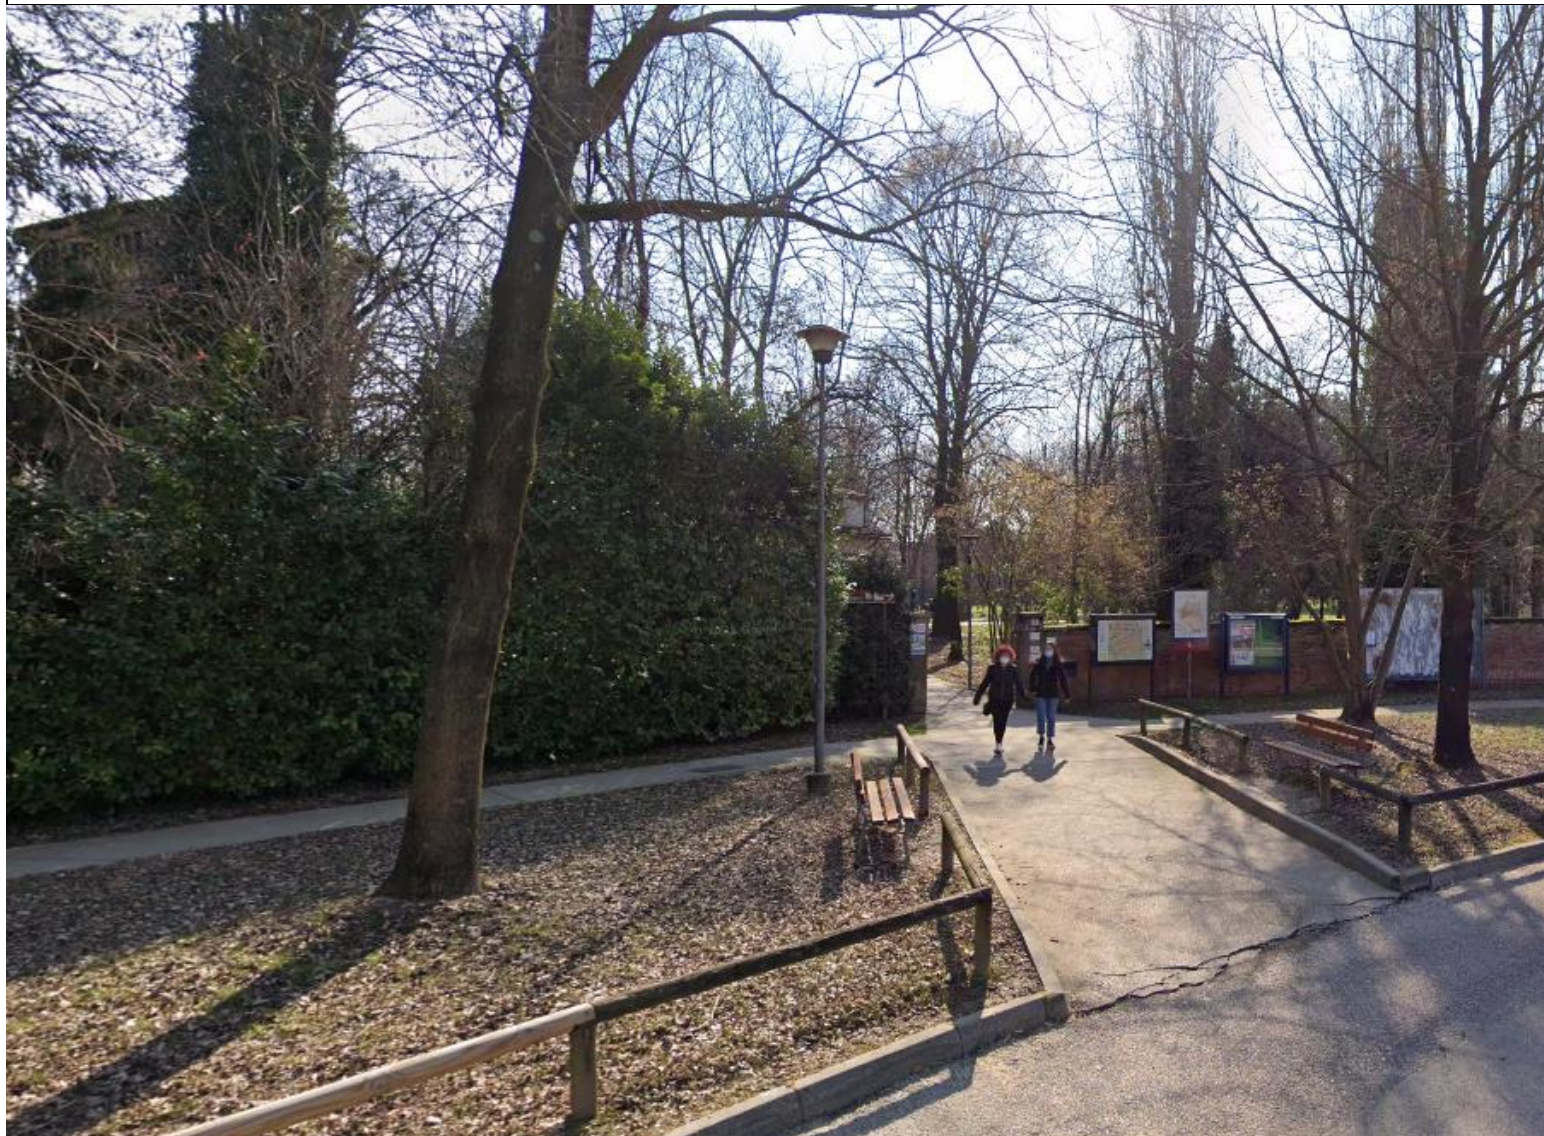
N. scheda SP52	Codice V	Foto
Riferimento luogo	Giardinetti "Ippolito Nievo"	In allegato
Indirizzo	Piazza "Ippolito Nievo"	
Limite velocità	Percorso pedonale	
PENDENZA PERCORSO		
SICUREZZA PERCORSO		
Protetto (<i>percorso su marciapiede o su ciglio separato dalla carreggiata con cordolo o paletti</i>)		
Non protetto (<i>percorso pedonale senza marciapiede su ciglio stradale non separato dalla carreggiata o esposto su corsi d'acqua</i>)		
Percorso assente		Lato sx <input checked="" type="checkbox"/> Lato dx <input type="checkbox"/>
CONFORT DEL PERCORSO		
Presenza di panchine		Lato sx <input checked="" type="checkbox"/> Lato dx <input checked="" type="checkbox"/>
Percorso ampio > 150 cm		
Buon orientamento (presenza di segnali toponomastici e/o linee guida)		
Complanarità (assenza di buche e/o sconnessioni)		Lato sx <input checked="" type="checkbox"/> Lato dx <input type="checkbox"/>
PARCHEGGI RISERVATI

Assenza di allargamenti per consentire rotazione carrozzina (dim. 1,40 m x 1,40 m ogni 10 m)		
Elemento sporgente o rientrante nel pavimento (pozzetto, griglia, ecc.)		
Pendenza trasversale al senso di marcia < 2% (in particolare nei passai carrai)		
Pavimentazione degradata, sdruciolevole, sconnessa, ecc.		X
Gradino h > 2,50 cm (percorso interrotto)		
Presenza di elemento h da terra < 1,90 m (tenda, insegne, ecc.)		
Assenza di segnali cromatici e/o tattili nelle variazioni di livello (intersezione tra percorso pedonale e zona carrabile)		
ATTRAVERSAMENTI PEDONALIX

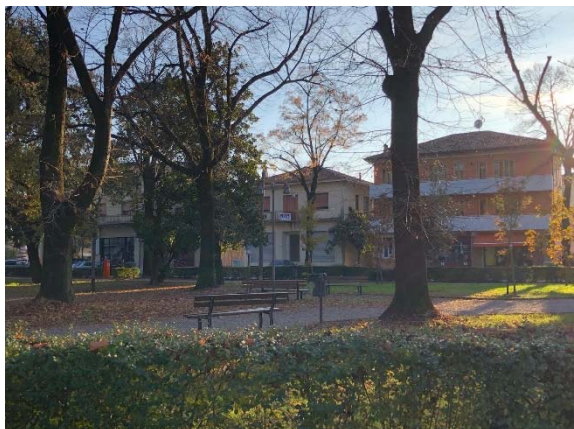
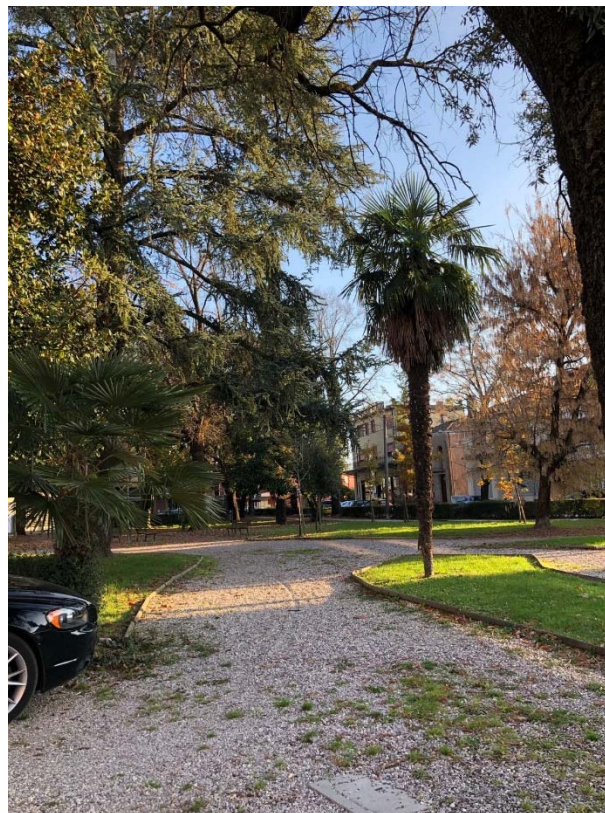
N. scheda SP54	Codice V			Foto	
Riferimento luogo	Giardini "Stadio Mecchia"			In allegato	
Indirizzo	Via Stadio				
Limite velocità	Percorso pedonale				
PENDENZA PERCORSO				Percorso piano <i>(in sterrato-stabilizzato)</i>	
SICUREZZA PERCORSO				Lato sx	Lato dx
Protetto (percorso su marciapiede o su ciglio separato dalla carreggiata con cordolo o paletti)					
Non protetto (percorso pedonale senza marciapiede su ciglio stradale non separato dalla carreggiata o esposto su corsi d'acqua)				X	X
Percorso assente					
CONFORT DEL PERCORSO				Lato sx	Lato dx
Presenza di panchine				X	X
Percorso ampio > 150 cm				X	X
Buon orientamento (presenza di segnali toponomastici e/o linee guida)				X	X
Complanarità (assenza di buche e/o sconnessioni)				X	X
PARCHEGGI RISERVATI					
Presente		Presente ma non a norma			Assente
X		Dimensioni: larghezza 3,20 m x 0,60 m se in linea	Segnaletica: verticale e/o orizzontale assente	Accessibilità: raccordo al percorso

Assenza di allargamenti per consentire rotazione carrozzina (dim. 1,40 m x 1,40 m ogni 10 m)				
Elemento sporgente o rientrante nel pavimento (pozzetto, griglia, ecc.)				
Pendenza trasversale al senso di marcia < 2% (in particolare nei passai carrai)				
Pavimentazione degradata, sdruciolevole, sconnessa, ecc.			X	X
Gradino h > 2,50 cm (percorso interrotto)				
Presenza di elemento h da terra < 1,90 m (tenda, insegne, ecc.)				
Assenza di segnali cromatici e/o tattili nelle variazioni di livello (intersezione tra percorso pedonale e zona carrabile)				
ATTRAVERSAMENTI PEDONALIX

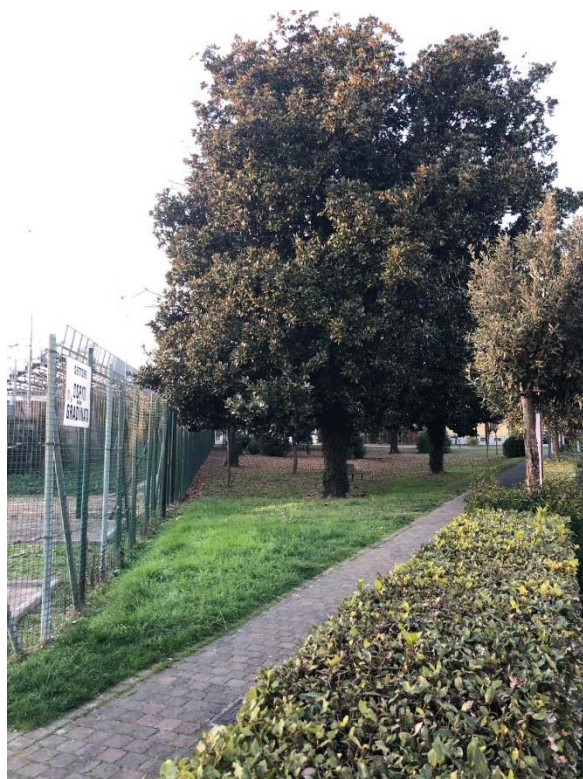
N. scheda SP55	Codice V			Foto		
Riferimento luogo	Parco "Scuole Pascoli"			In allegato		
Indirizzo	Viale Isonzo					
Limite velocità	Percorso pedonale					
PENDENZA PERCORSO					Percorso piano	
SICUREZZA PERCORSO					Lato sx	Lato dx
Protetto (percorso su marciapiede o su ciglio separato dalla carreggiata con cordolo o paletti)					X	X
Non protetto (percorso pedonale senza marciapiede su ciglio stradale non separato dalla carreggiata o esposto su corsi d'acqua)						
Percorso assente						
CONFORT DEL PERCORSO					Lato sx	Lato dx
Presenza di panchine					X	X
Percorso ampio > 150 cm					X	X
Buon orientamento (presenza di segnali toponomastici e/o linee guida)					X	X
Complanarità (assenza di buche e/o sconnessioni)					X	X
PARCHEGGI RISERVATI						
Presente		Presente ma non a norma			Assente	
X		Dimensioni: larghezza 3,20 m x 0,60 m se in linea	Segnaletica: verticale e/o orizzontale assente	Accessibilità: raccordo al percorso

Assenza di allargamenti per consentire rotazione carrozzina (dim. 1,40 m x 1,40 m ogni 10 m)					
Elemento sporgente o rientrante nel pavimento (pozzetto, griglia, ecc.)					
Pendenza trasversale al senso di marcia < 2% (in particolare nei passai carrai)					
Pavimentazione degradata, sdruciolevole, sconnessa, ecc.					
Gradino h > 2,50 cm (percorso interrotto)					
Presenza di elemento h da terra < 1,90 m (tenda, insegne, ecc.)					
Assenza di segnali cromatici e/o tattili nelle variazioni di livello (intersezione tra percorso pedonale e zona carrabile)					
ATTRAVERSAMENTI PEDONALIX

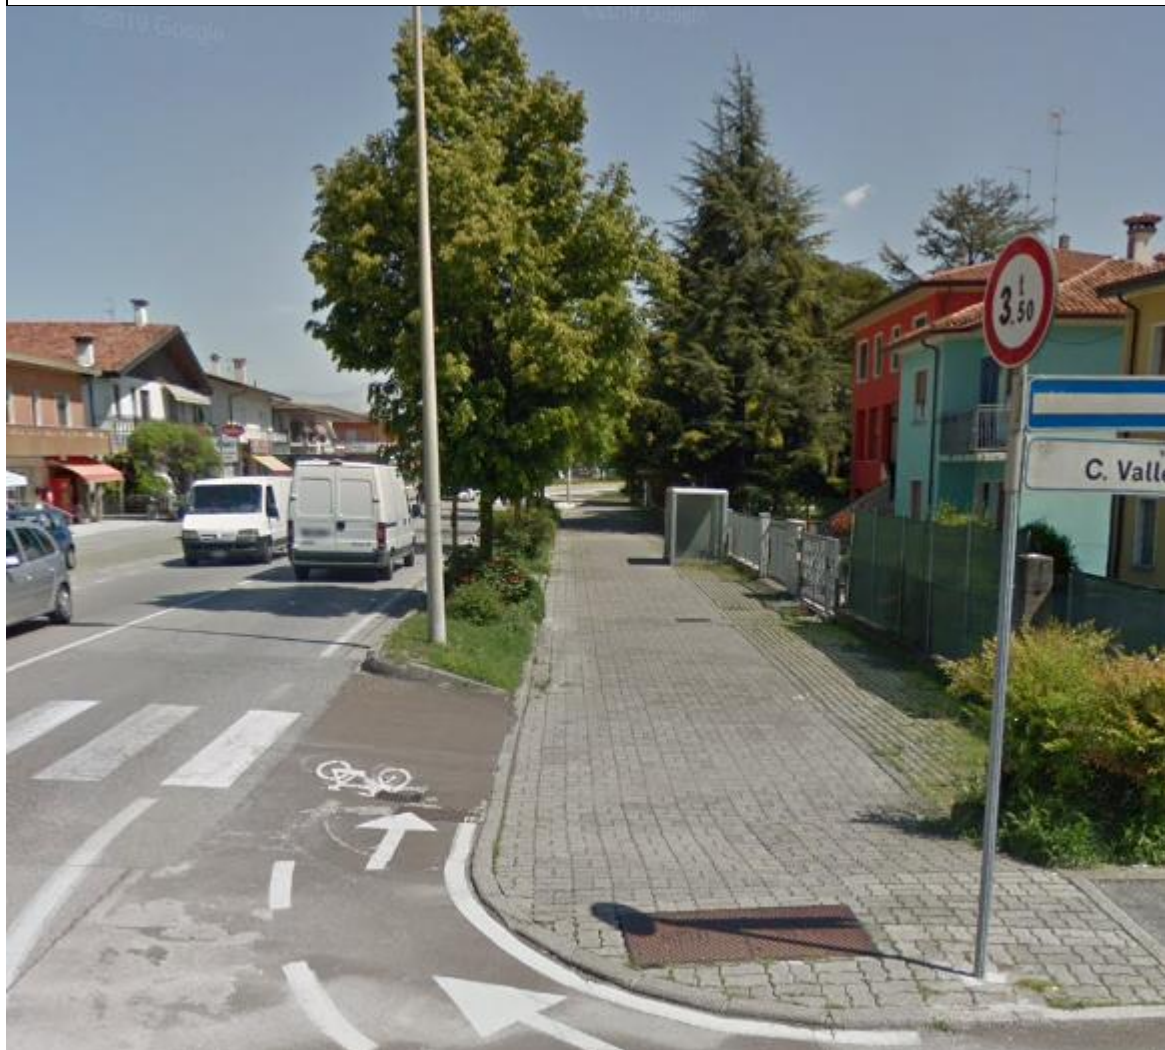
N. scheda SP56	Codice V			Foto	
Riferimento luogo	Giardino Botanico			In allegato	
Indirizzo	Via Villastorta				
Limite velocità	Percorso pedonale				
PENDENZA PERCORSO				Percorso piano (parzialmente sterrato)	
SICUREZZA PERCORSO				Lato sx	Lato dx
Protetto (<i>percorso su marciapiede o su ciglio separato dalla carreggiata con cordolo o paletti</i>)				X	X
Non protetto (<i>percorso pedonale senza marciapiede su ciglio stradale non separato dalla carreggiata o esposto su corsi d'acqua</i>)				X (in parte)	X (in parte)
Percorso assente					
CONFORT DEL PERCORSO				Lato sx	Lato dx
Presenza di panchine				X	X
Percorso ampio > 150 cm				X	X
Buon orientamento (presenza di segnali toponomastici e/o linee guida)				X	X
Complanarità (assenza di buche e/o sconnessioni)				X	X
PARCHEGGI RISERVATI					
Presente		Presente ma non a norma		Assente	
		Dimensioni: larghezza 3,20 m x 0,60 m se in linea	Segnaletica: verticale e/o orizzontale assente	Accessibilità: raccordo al percorso	X

Assenza di allargamenti per consentire rotazione carrozzina (dim. 1,40 m x 1,40 m ogni 10 m)				
Elemento sporgente o rientrante nel pavimento (pozzetto, griglia, ecc.)				
Pendenza trasversale al senso di marcia < 2% (in particolare nei passai carrai)				
Pavimentazione degradata, sdruciolevole, sconnessa, ecc.				
Gradino h > 2,50 cm (percorso interrotto)				
Presenza di elemento h da terra < 1,90 m (tenda, insegne, ecc.)				
Assenza di segnali cromatici e/o tattili nelle variazioni di livello (intersezione tra percorso pedonale e zona carrabile)				
ATTRAVERSAMENTI PEDONALIX

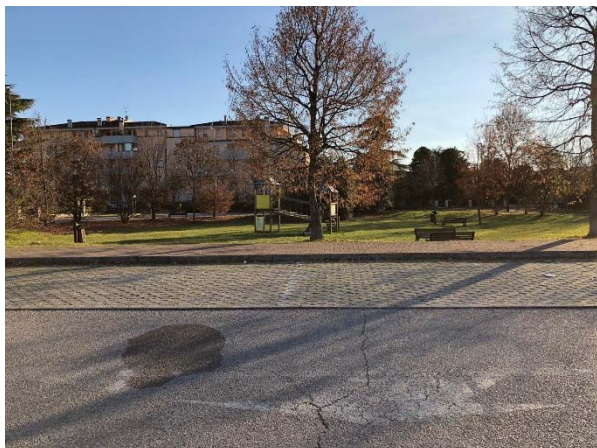
N. scheda SP58	Codice V			Foto		
Riferimento luogo	Percorso argine "zona PELLICO"			In allegato		
Indirizzo	Via Silvio Pellico					
Limite velocità	Percorso pedonale					
PENDENZA PERCORSO					Percorso piano (in stabilizzato)	
SICUREZZA PERCORSO					Lato dx-sx	
Protetto (percorso su marciapiede o su ciglio separato dalla carreggiata con cordolo o paletti)					X	
Non protetto (percorso pedonale senza marciapiede su ciglio stradale non separato dalla carreggiata o esposto su corsi d'acqua)						
Percorso assente						
CONFORT DEL PERCORSO					Lato sx Lato dx	
Presenza di panchine					X	
Percorso ampio > 150 cm					X	
Buon orientamento (presenza di segnali toponomastici e/o linee guida)					X	
Complanarità (assenza di buche e/o sconnessioni)					X	
PARCHEGGI RISERVATI						
Presente		Presente ma non a norma			Assente	
		Dimensioni: larghezza 3,20 m x 0,60 m se in linea	Segnaletica: verticale e/o orizzontale assente	Accessibilità: raccordo al percorso	X

Elemento che riduce il passaggio < 90 cm (palo, lampione, albero, auto, ecc.)	
Assenza di allargamenti per consentire rotazione carrozzina (dim. 1,40 m x 1,40 m ogni 10 m)	X
Elemento sporgente o rientrante nel pavimento (pozzetto, griglia, ecc.)	
Pendenza trasversale al senso di marcia < 2% (in particolare nei passai carrai)	
Pavimentazione degradata, sdruciolevole, sconnessa, ecc.	X
Gradino h > 2,50 cm (percorso interrotto)	
Presenza di elemento h da terra < 1,90 m (tenda, insegne, ecc.)	
Assenza di segnali cromatici e/o tattili nelle variazioni di livello (intersezione tra percorso pedonale e zona carrabile)	X

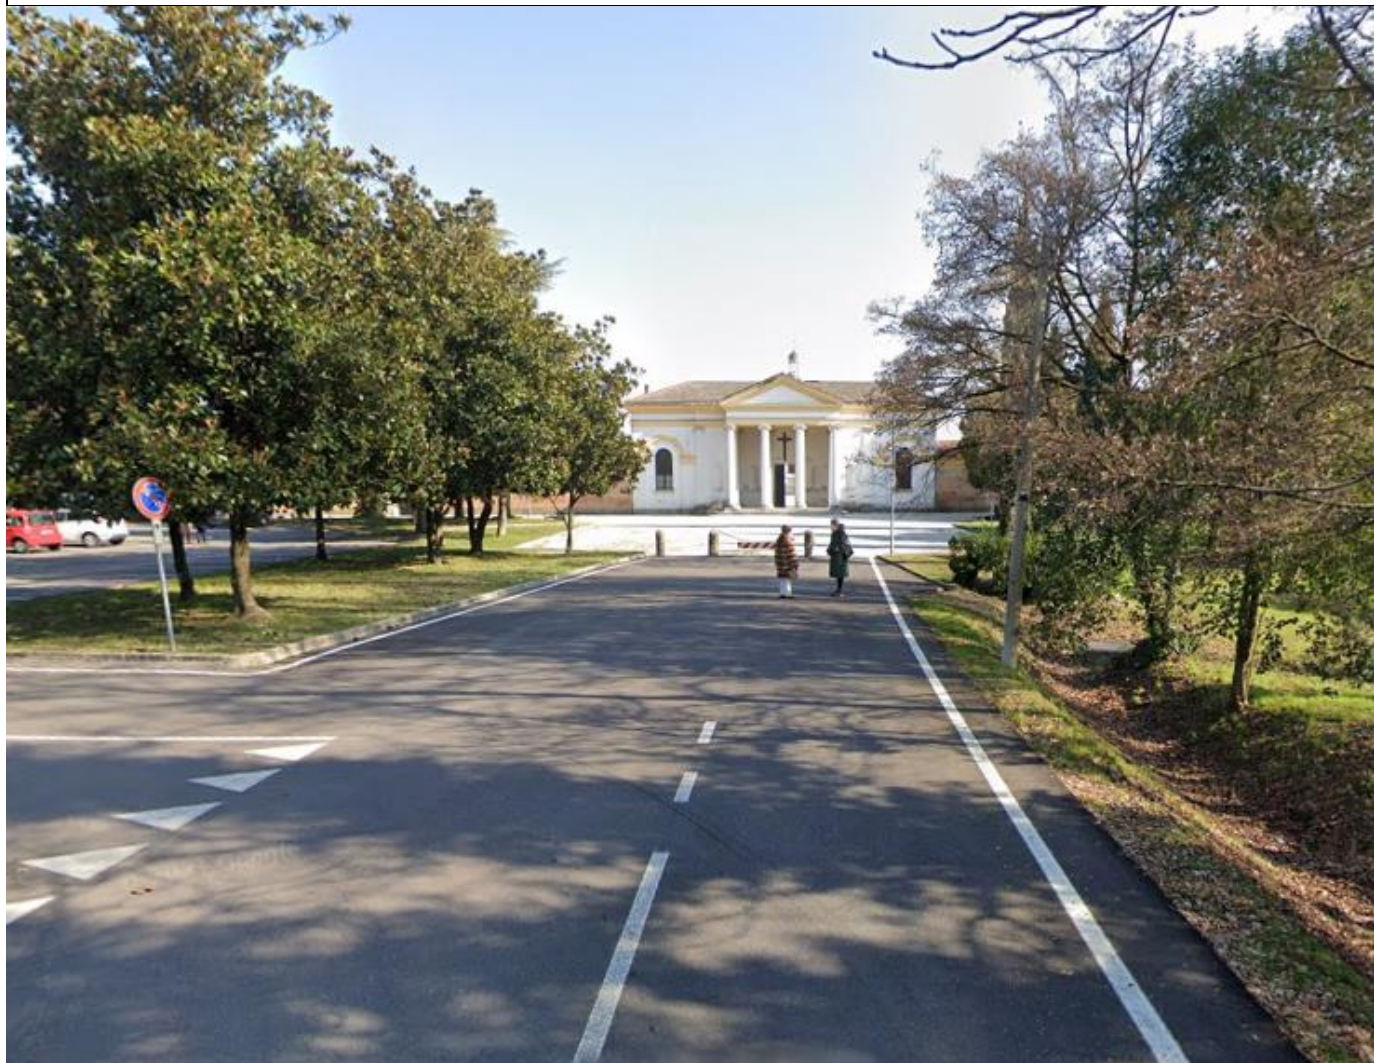
N. scheda SP60	Codice C			Foto	
Riferimento luogo	Cimitero di Lison				
Indirizzo	Via Statuti G.				
Limite velocità	30 km h				
PENDENZA PERCORSO				Percorso piano	
SICUREZZA PERCORSO				Lato sx	Lato dx
Protetto (<i>percorso su marciapiede o su ciglio separato dalla carreggiata con cordolo o paletti</i>)					
Non protetto (<i>percorso pedonale senza marciapiede su ciglio stradale non separato dalla carreggiata o esposto su corsi d'acqua</i>)					
Percorso assente				X	X
CONFORT DEL PERCORSO				Lato sx	Lato dx
Presenza di panchine					
Percorso ampio > 150 cm					
Buon orientamento (presenza di segnali toponomastici e/o linee guida)					
Complanarità (assenza di buche e/o sconnessioni)				X	X
PARCHEGGI RISERVATI					
Presente		Presente ma non a norma			Assente
		Dimensioni: larghezza 3,20 m x 0,60 m se in linea	Segnaletica: verticale e/o orizzontale assente	Accessibilità: raccordo al percorso	X
FERMATE MEZZI DI TRASPORTO PUBBLICI		Mobilità Presenza pedana e raccordo al percorso	Orientamento Visibilità segnaletica e informazioni leggibili	Confort Presenza di pensilina e/o panca

Elemento sporgente o rientrante nel pavimento (pozzetto, griglia, ecc.)				
Pendenza trasversale al senso di marcia < 2% (in particolare nei passai carrai)				
Pavimentazione degradata, sdruciolevole, sconnessa, ecc.				
Gradino h > 2,50 cm (percorso interrotto)				
Presenza di elemento h da terra < 1,90 m (tenda, insegne, ecc.)				
Assenza di segnali cromatici e/o tattili nelle variazioni di livello (intersezione tra percorso pedonale e zona carrabile)				
ATTRAVERSAMENTI PEDONALIX

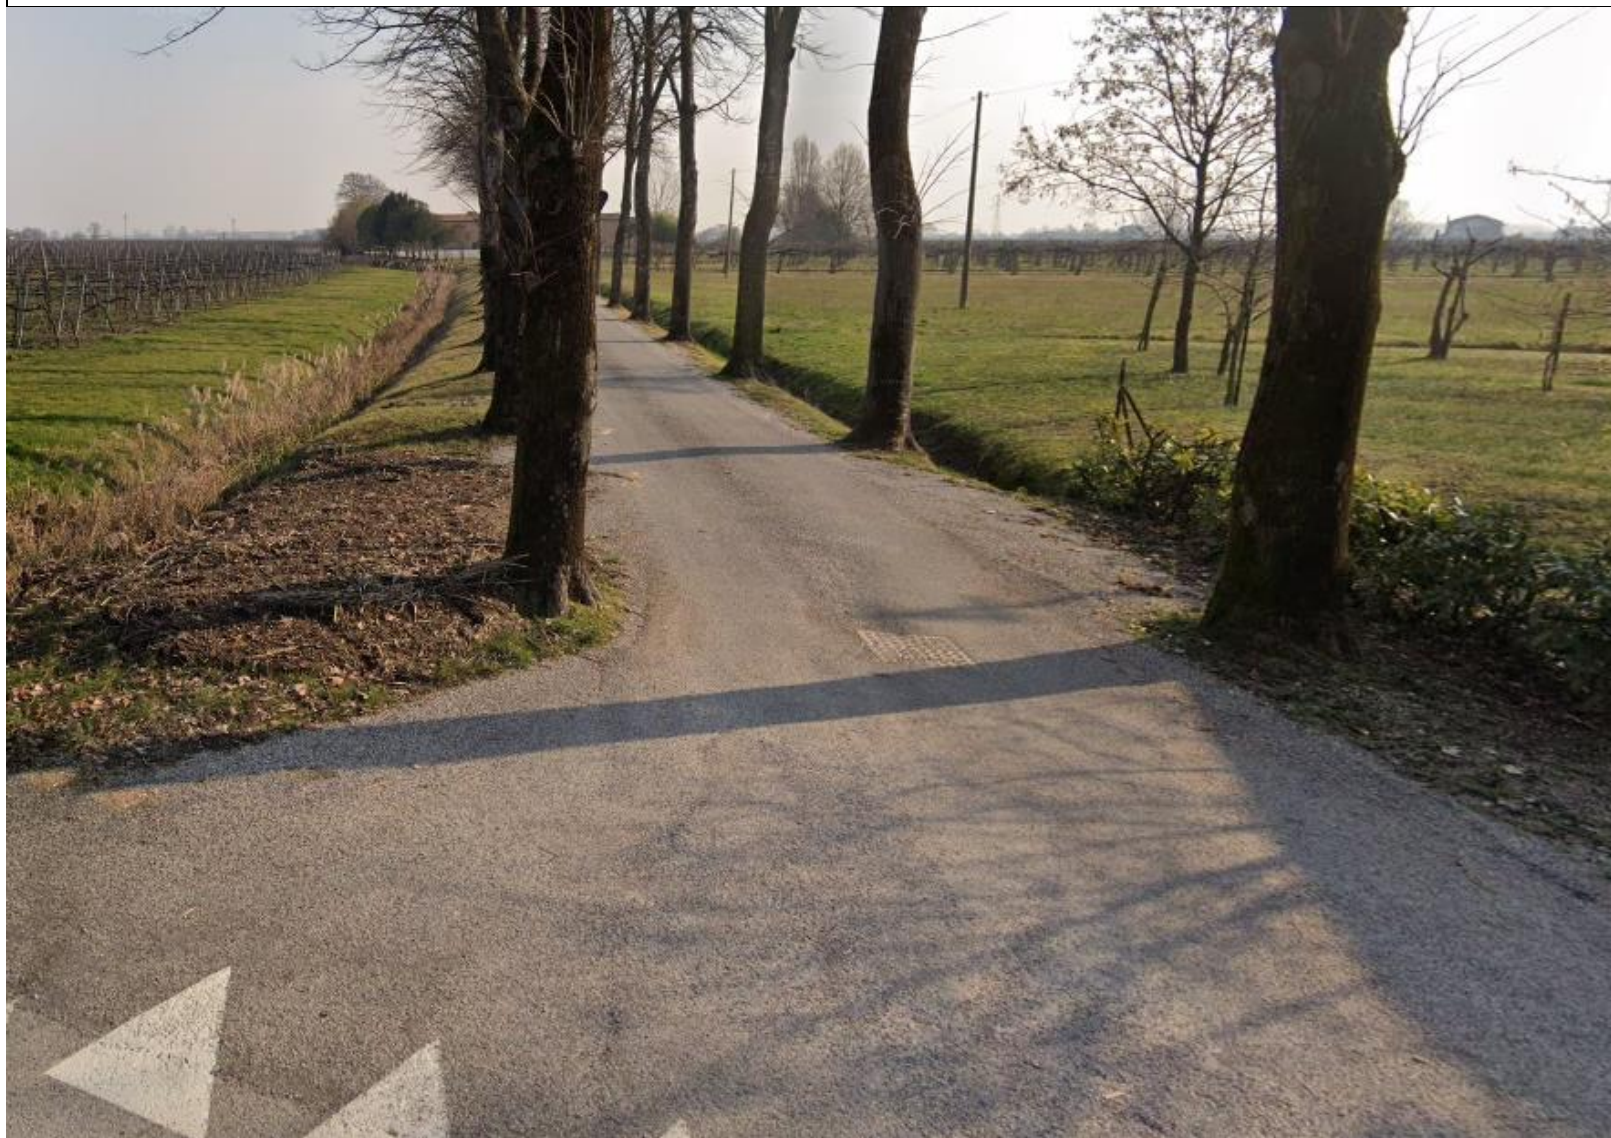
N. scheda SP61	Codice C			Foto	
Riferimento luogo	Cimitero di Pradipozzo			In allegato	
Indirizzo	Via Fornace				
Limite velocità	50 km/h				
PENDENZA PERCORSO				Percorso piano	
SICUREZZA PERCORSO				Lato sx	Lato dx
Protetto (<i>percorso su marciapiede o su ciglio separato dalla carreggiata con cordolo o paletti</i>)					X
Non protetto (<i>percorso pedonale senza marciapiede su ciglio stradale non separato dalla carreggiata o esposto su corsi d'acqua</i>)					
Percorso assente				X	
CONFORT DEL PERCORSO				Lato sx	Lato dx
Presenza di panchine					X
Percorso ampio > 150 cm					X
Buon orientamento (presenza di segnali toponomastici e/o linee guida)					X
Complanarità (assenza di buche e/o sconessioni)					X
PARCHEGGI RISERVATI					
Presente		Presente ma non a norma			Assente
		Dimensioni: larghezza 3,20 m x 0,60 m se in linea	Segnaletica: verticale e/o orizzontale assente	Accessibilità: raccordo al percorso	X

Elemento sporgente o rientrante nel pavimento (pozzetto, griglia, ecc.)			X
Pendenza trasversale al senso di marcia < 2% (in particolare nei passai carrai)			
Pavimentazione degradata, sdruciolevole, sconnessa, ecc.			X
Gradino h > 2,50 cm (percorso interrotto)			
Presenza di elemento h da terra < 1,90 m (tenda, insegne, ecc.)			
Assenza di segnali cromatici e/o tattili nelle variazioni di livello (intersezione tra percorso pedonale e zona carrabile)			
ATTRAVERSAMENTI PEDONALIX

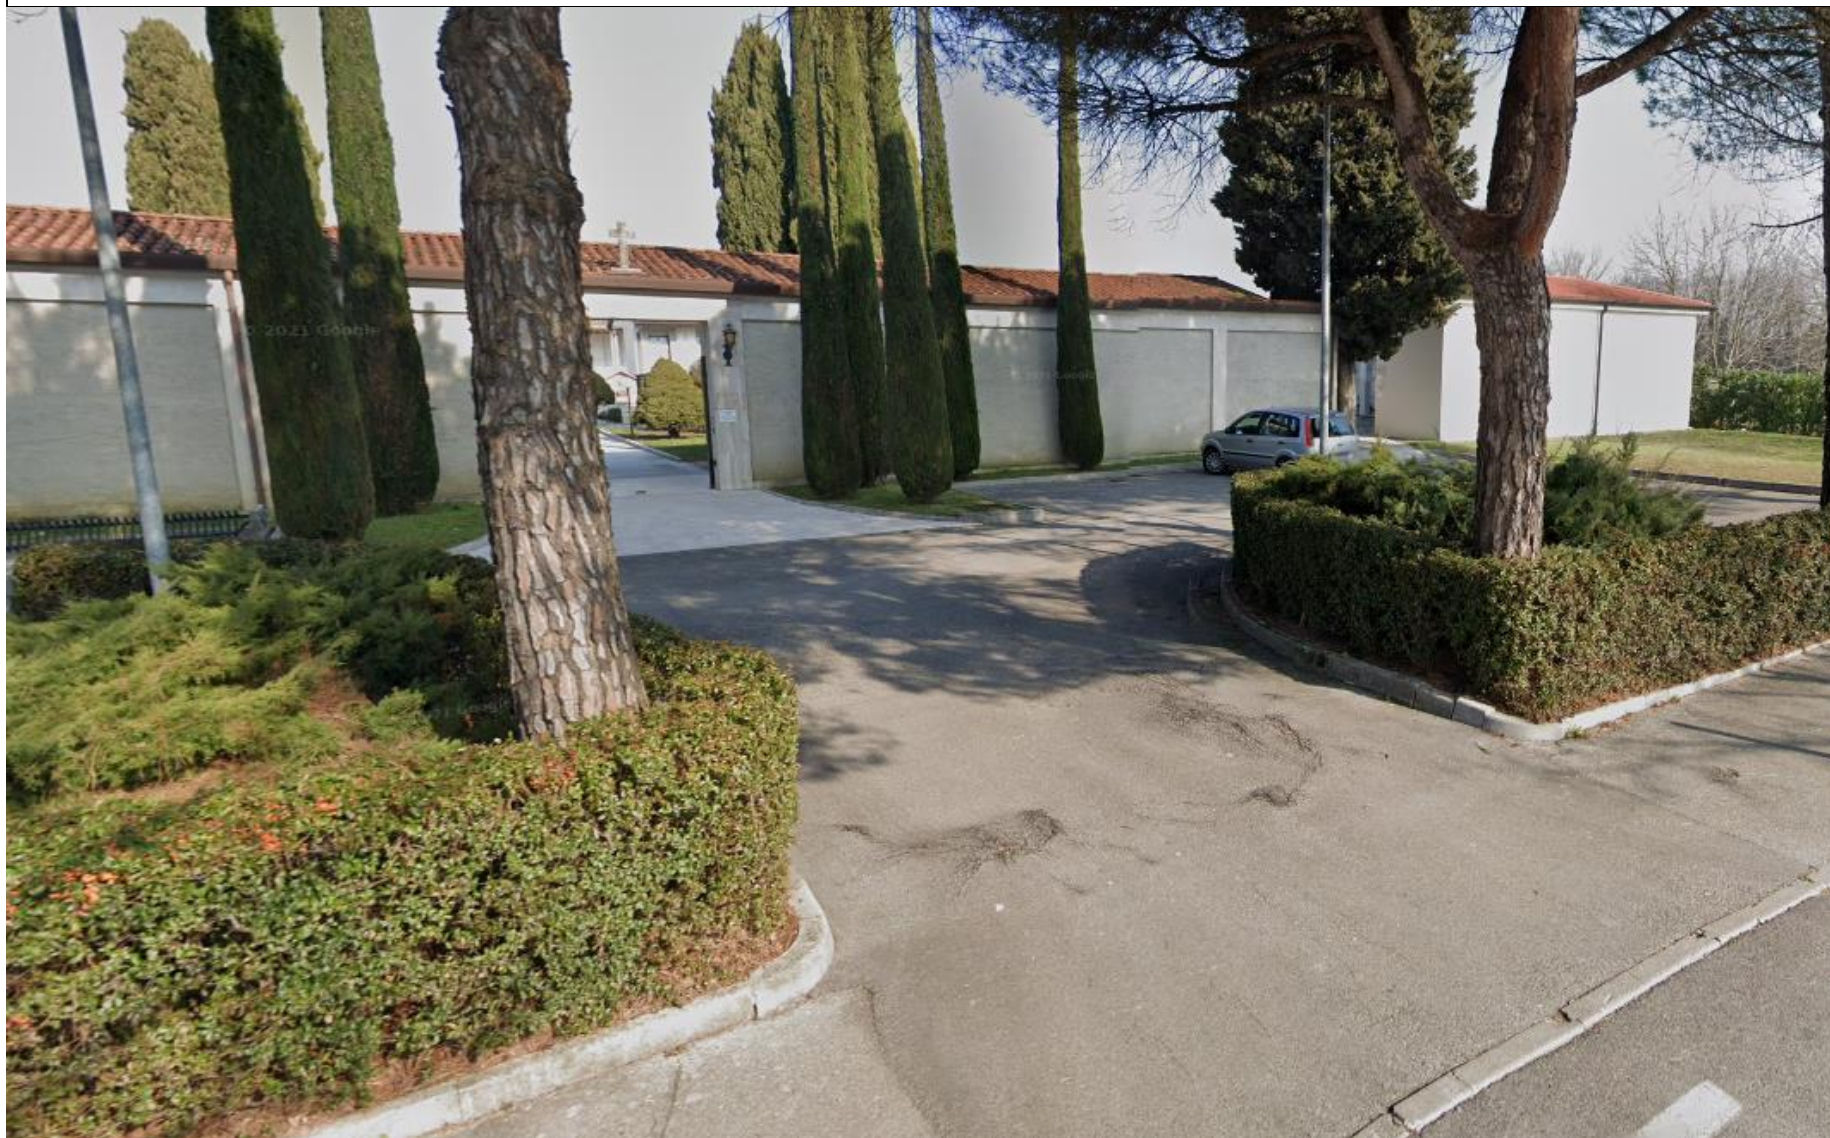
N. scheda SP63	Codice C	Foto
Riferimento luogo	Cimitero di Portovecchio	In allegato
Indirizzo	Via Udine	
Limite velocità	30 km/h	
PENDENZA PERCORSO		Percorso piano
SICUREZZA PERCORSO		Lato sx Lato dx
Protetto (<i>percorso su marciapiede o su ciglio separato dalla carreggiata con cordolo o paletti</i>)		
Non protetto (<i>percorso pedonale senza marciapiede su ciglio stradale non separato dalla carreggiata o esposto su corsi d'acqua</i>)		
Percorso assente		X X
CONFORT DEL PERCORSO		Lato sx Lato dx
Presenza di panchine		
Percorso ampio > 150 cm		
Buon orientamento (presenza di segnali toponomastici e/o linee guida)		
Complanarità (assenza di buche e/o sconnessioni)		
PARCHEGGI RISERVATI		
Presente	Presente ma non a norma	Assente
Dimensioni: larghezza 3,20 m x 0,60 m se in linea	Segnaletica: verticale e/o orizzontale assente	Accessibilità: raccordo al percorso
FERMATE MEZZI DI TRASPORTO PUBBLICI	Mobilità Presenza pedana e raccordo al percorso	Orientamento Visibilità segnaletica e informazioni leggibili

Elemento sporgente o rientrante nel pavimento (pozzetto, griglia, ecc.)		
Pendenza trasversale al senso di marcia < 2% (in particolare nei passai carrai)		
Pavimentazione degradata, sdruciolevole, sconnessa, ecc.		
Gradino h > 2,50 cm (percorso interrotto)		
Presenza di elemento h da terra < 1,90 m (tenda, insegne, ecc.)		
Assenza di segnali cromatici e/o tattili nelle variazioni di livello (intersezione tra percorso pedonale e zona carrabile)		
ATTRAVERSAMENTI PEDONALIX
