Comune di Portogruaro

A2

Piano Eliminazione Barriere Architettoniche

Schede analisi spazi pubblici

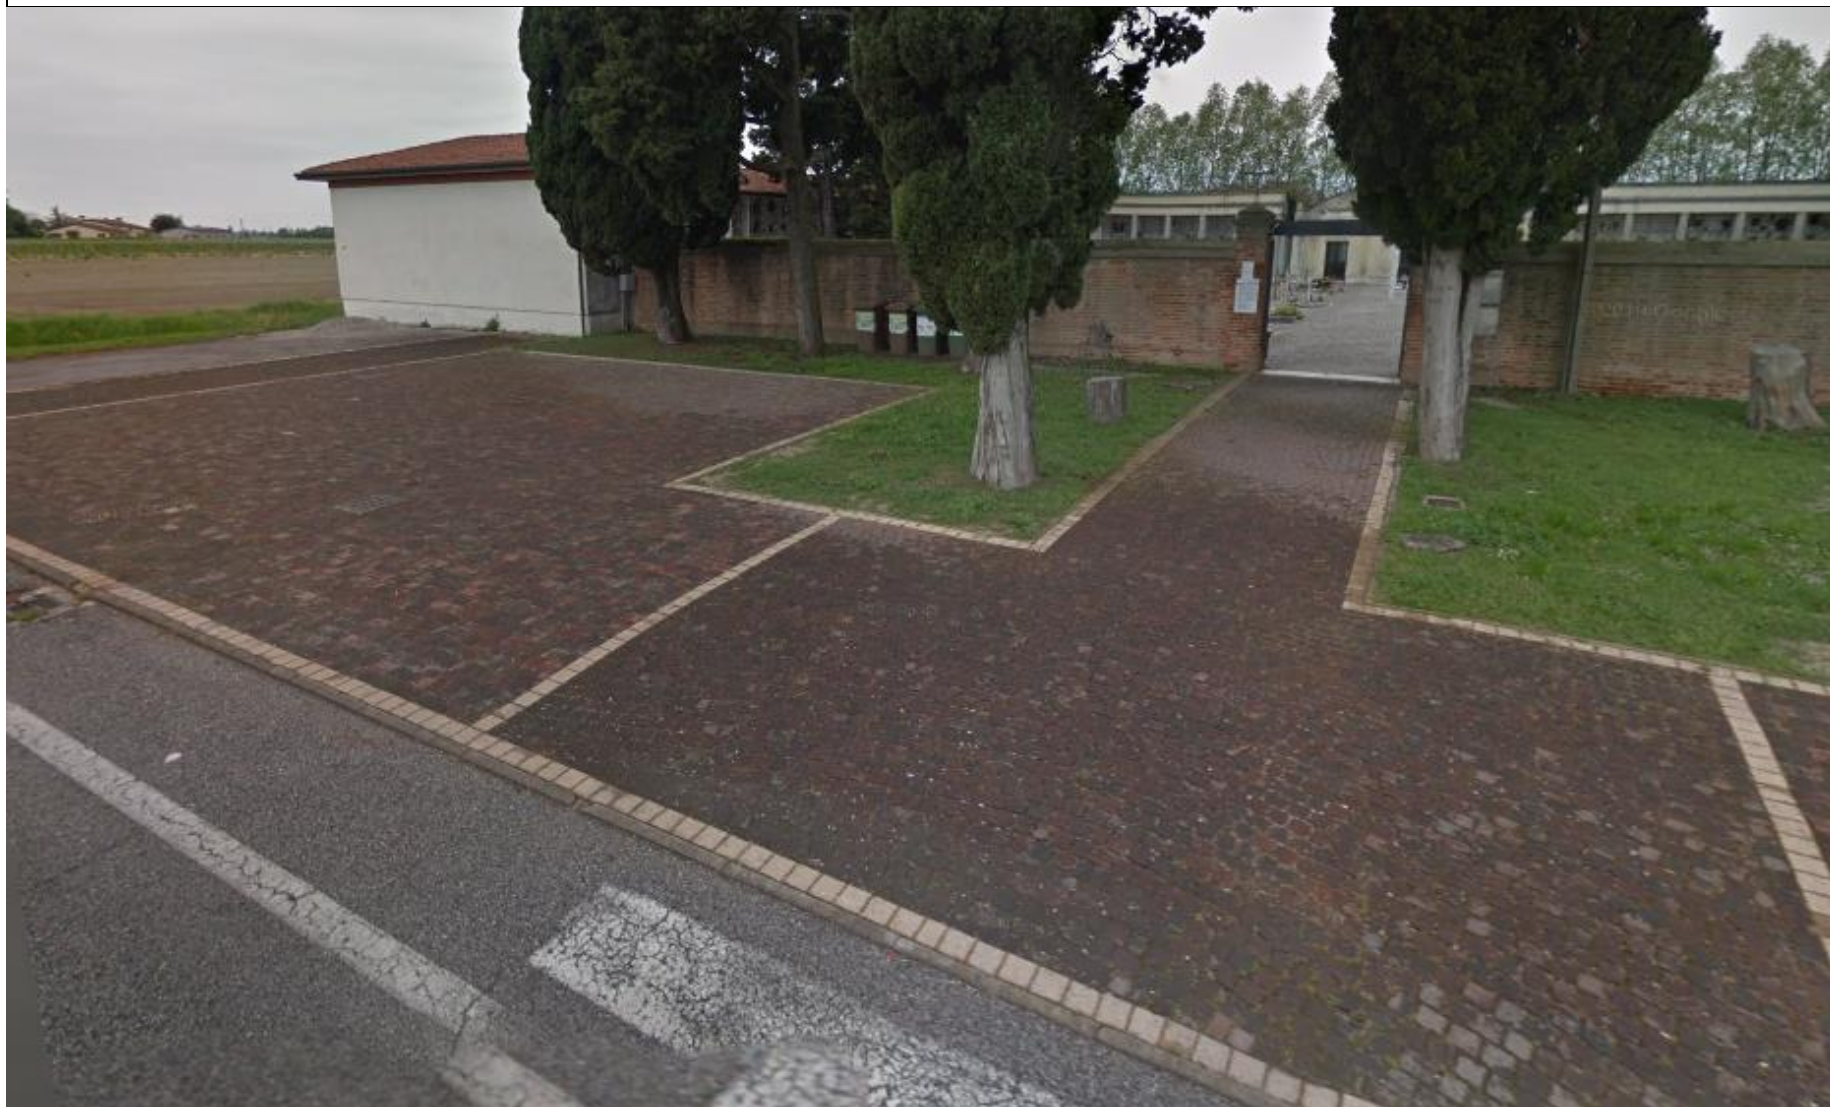
N. scheda SP65	Codice C			Foto	
Riferimento luogo	Cimitero di Lugugnana			In allegato	
Indirizzo	Via Annia				
Limite velocità					
PENDENZA PERCORSO				Percorso piano	
SICUREZZA PERCORSO				Lato sx	Lato dx
Protetto (<i>percorso su marciapiede o su ciglio separato dalla carreggiata con cordolo o paletti</i>)				X	X
Non protetto (<i>percorso pedonale senza marciapiede su ciglio stradale non separato dalla carreggiata o esposto su corsi d'acqua</i>)					
Percorso assente					
CONFORT DEL PERCORSO				Lato sx	Lato dx
Presenza di panchine				X	X
Percorso ampio > 150 cm				X	X
Buon orientamento (presenza di segnali toponomastici e/o linee guida)				X	X
Complanarità (assenza di buche e/o sconnessioni)				X	X
PARCHEGGI RISERVATI					
Presente		Presente ma non a norma			Assente
		Dimensioni: larghezza 3,20 m x 0,60 m se in linea	Segnaletica: verticale e/o orizzontale assente	Accessibilità: raccordo al percorso	X
FERMATE MEZZI DI TRASPORTO PUBBLICI		Mobilità Presenza pedana e raccordo al percorso	Orientamento Visibilità segnaletica e informazioni leggibili	Confort Presenza di pensilina e/o panca

Elemento sporgente o rientrante nel pavimento (pozzetto, griglia, ecc.)			
Pendenza trasversale al senso di marcia < 2% (in particolare nei passai carrai)			
Pavimentazione degradata, sdruciolevole, sconnessa, ecc.			
Gradino h > 2,50 cm (percorso interrotto)			
Presenza di elemento h da terra < 1,90 m (tenda, insegne, ecc.)			
Assenza di segnali cromatici e/o tattili nelle variazioni di livello (intersezione tra percorso pedonale e zona carrabile)		X	X
ATTRAVERSAMENTI PEDONALIX
