Comune di Portogruaro

Piano Eliminazione Barriere Architettoniche

Schede analisi edifici pubblici

Giugno 2021

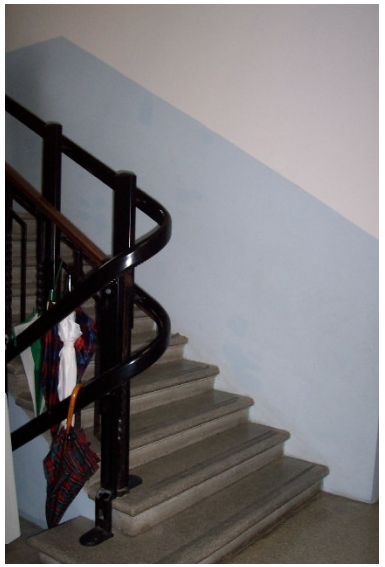
Dettaglio scala P1

Porta non a norma

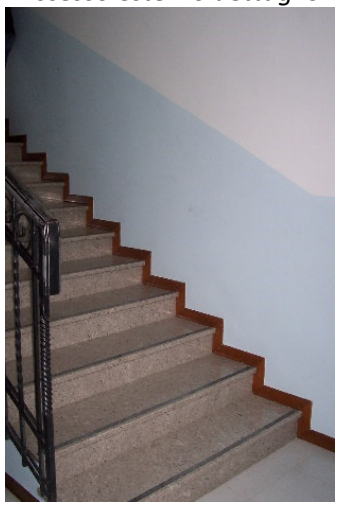
Accesso esterno dettaglio

Scala acceso dettaglio

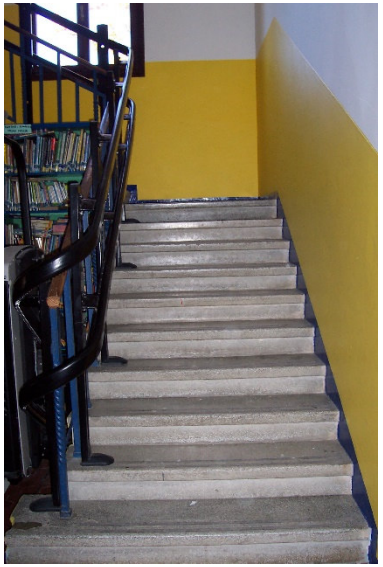
Vista laterale

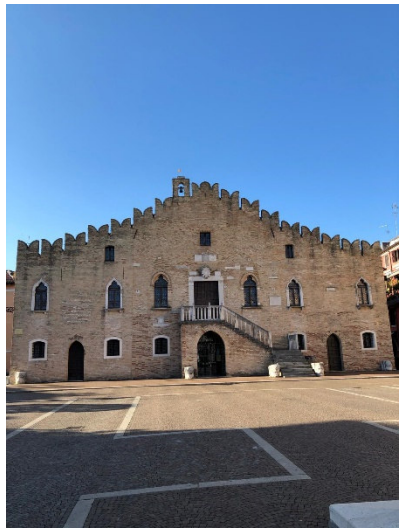
NOTE: va adeguato ascensore presenza pavimento in terrazzo alla veneziana

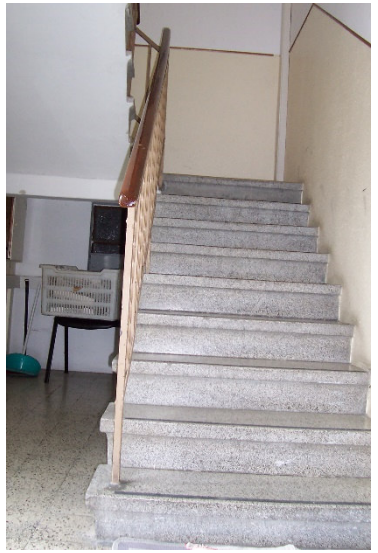
Elemento dislivello ingresso

NOTE: Non è consentita l'accessibilità ad almeno un servizio igienico adeguato Pavimentazione degradata davanti al cancello Il sistema di chiamata si trova a h 1,50 metri.
